RSI Hauptstrasse, Bettingen

Kurzbericht

23. Mai 2024

Kanton Basel-Stadt
 Justiz- und Sicherheitsdepartement
 Kantonspolizei, Verkehr, Verkehrssicherheit

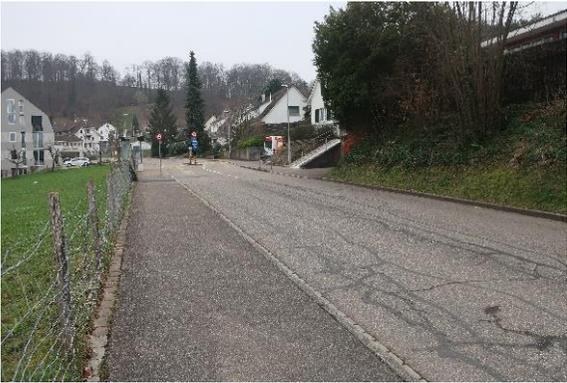
Nr.	Ort	Beschreibung Sicherheitsdefizit	Foto	Auswirkungen	Mögliche Massnahme
1	Allgemein	Schlechter Strassenzustand (Risse, Unebenheiten)

Gering	<ul style="list-style-type: none"> Instandstellung Strassenfahrbahn
2	Allgemein FGS	Beleuchtung bei FGS möglicherweise ungenügend, Beleuchtung nur einseitig (keine abschliessende Prüfung möglich)

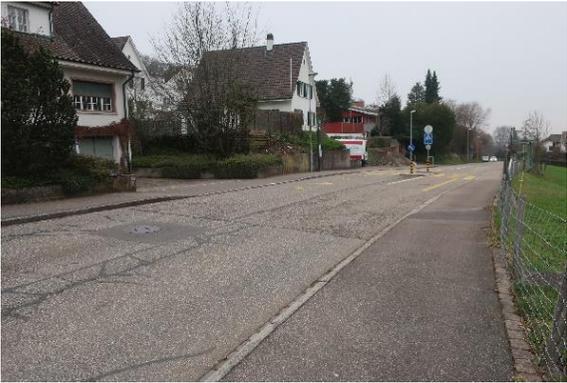
Offen	<p>Kurzfristig:</p> <ul style="list-style-type: none"> Überprüfung Beleuchtung bestehende FGS, bei Bedarf Ergänzung Beleuchtung als Sofortmassnahme <p>Bei Instandstellung bzw. Umsetzung Strassenprojekt:</p> <ul style="list-style-type: none"> Anpassung Beleuchtung vorsehen
3	Allgemein	Diverse private Zufahrten mit geringen Sichtweiten sowie Rückwärtsmanövern

Gering	<ul style="list-style-type: none"> Einhaltung Sichtweiten durchsetzen (Rückschnitt Bepflanzung) Sichtweiten bei Projekten sicherstellen (bauliche Anpassungen)

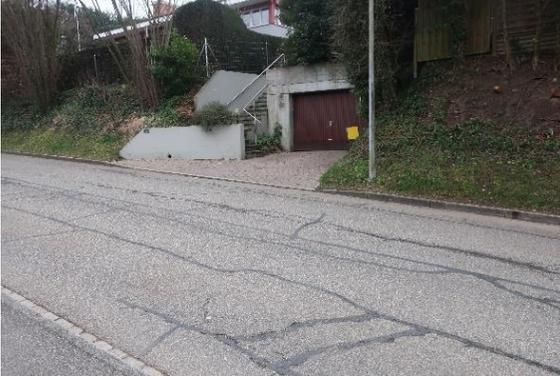
Nr.	Ort	Beschreibung Sicherheitsdefizit	Foto	Auswirkungen	Mögliche Massnahme
4	Hauptstrasse 10 / 14	Private Zugänge direkt auf Strasse (kein Trottoir), FG müssen direkt Fahrbahn queren (Sichtweiten für FG jedoch genügend)

Gering	Bei Instandstellung bzw. Umsetzung Strassenprojekt: <ul style="list-style-type: none"> ▪ Ergänzung Trottoir prüfen
5	Private Ausfahrt Hauptstrasse 31	Ausfahrt aus Garage spitzwinklig, Sicht insbesondere nach links auf Gehweg (mit Gefälle), aber auch auf die Fahrbahn eingeschränkt

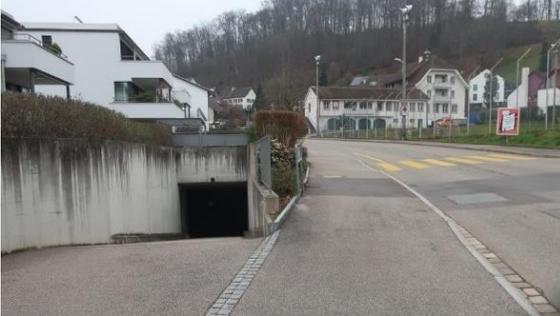
Die Ausfahrt aus der Tiefgarage Höhe Hauptstrasse 31 erfolgt stark schiefwinklig und die Sicht insbesondere nach links auf den Gehweg (mit Gefälle), aber auch auf die Fahrbahn ist eingeschränkt (Nr. 5). Eine bauliche Anpassung ist kaum möglich. Mit einem Spiegel in der Verlängerung der Ausfahrt, kann die Überblickbarkeit des Gehwegs verbessert werden.

mittel	<ul style="list-style-type: none"> ▪ Spiegel in Verlängerung Ausfahrt ergänzen
6	Einmündung Bückenweg	STOP bei genügender Sicht

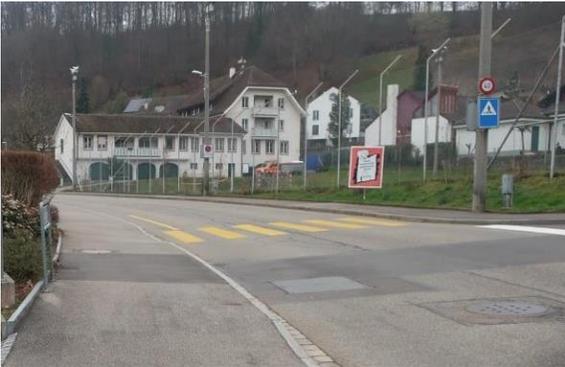
Nr.	Ort	Beschreibung Sicherheitsdefizit	Foto	Auswirkungen	Mögliche Massnahme
7	FGS Höhe Bückenweg	Randstein Südseite nicht bzw. nur teilweise abgesenkt

Gering	Bei Instandstellung bzw. Umsetzung Strassenprojekt: <ul style="list-style-type: none"> ▪ Erstellung normgerechter FGS
8	Einmündung Talweg	Überlagerung mit Einmündung Petersgasse (grosser Einmündungsbereich), STOP bei genügender Sicht

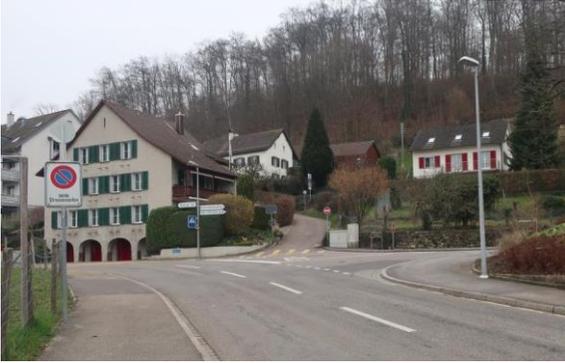
Die Einmündungen Talweg und Petersgasse sind heute überlagernd. Zudem ist über die Petersgasse ein Fussgängerstreifen mit Defiziten vorhanden. Aufgrund der sehr geringen Verkehrsmengen werden die Defizite als gering eingestuft. Nichtsdestotrotz sollten Massnahmen umgesetzt werden. Kurzfristig wird empfohlen den Fussgängerstreifen aufzuheben. Zur Erstellung einer durchgehenden Fussverkehrsinfrastruktur entlang der Hauptstrasse, ist mittelfristig eine Trottoirüberfahrt Talweg zu prüfen, wobei eine Entflechtung mit der Petersgasse erfolgen sollte.

Gering	Bei Instandstellung bzw. Umsetzung Strassenprojekt: <ul style="list-style-type: none"> ▪ Erstellung Trottoirüberfahrt inkl. Entflechtung Talweg und Petersgasse
9	Einmündung Talweg	Fussverkehrsführung entlang Hauptstrasse nicht durchgehend bzw. mit Umweg, FGS über Petersgasse im Einmündungsbereich nicht normkonform (u.a. geschützte Wartebe- reiche, Sichtweiten)

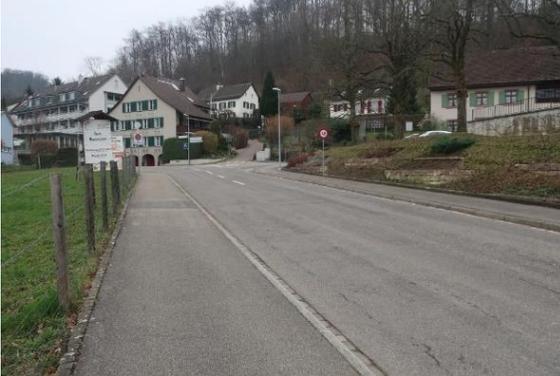
Nr.	Ort	Beschreibung Sicherheitsdefizit	Foto	Auswirkungen	Mögliche Massnahme
10	FGS Höhe Talweg	FGS bei Zufahrt aus Westen aufgrund leichter Kuppe erst spät erkennbar, Signal jedoch erkennbar

Beim Fussgängerstreifen Höhe Einmündung Talweg ist die Sichtweite auf den nördlichen Wartebereich aus Fahrtrichtung Osten eingeschränkt (Nr. 11¹). Zudem ist die Erkennbarkeit aus Richtung Westen aufgrund der leichten Kuppe erschwert (Nr. 10) und die Breite des südlichen Wartebereichs sehr schmal (Nr. 12). Es wird empfohlen den Fussgängerstreifen zu verschieben und westlich der Einmündung Talweg anzuordnen.

Gering	<ul style="list-style-type: none"> ▪ Verschiebung FGS westlich der Einmündung Talweg (vgl. auch Nr. 11)
11	FGS Höhe Talweg	Sichtweite auf nördlichen Warteraum bei Zufahrt aus Osten ungenügend ($S_{\text{vorh}} = 34\text{m}$, $S_{\text{erf.}} = 40\text{ m (40 km/h)}$)

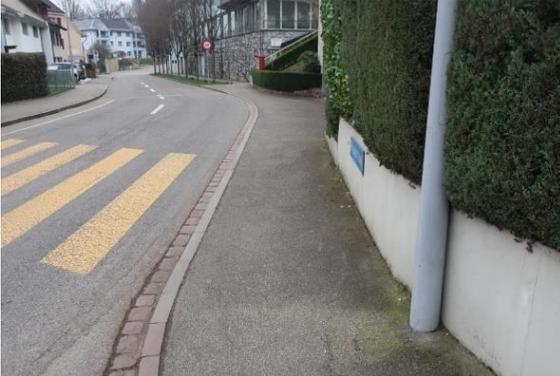
Mittel	<ul style="list-style-type: none"> ▪ Verschiebung FGS westlich der Einmündung Talweg
12	FGS Höhe Talweg	Einengung Trottoir im südlichen Bereich des Fussgängerstreifens, südlicher Warteraum baulich nicht geschützt (Randstein überfahrbar)

Gering	<ul style="list-style-type: none"> ▪ Verschiebung FGS westlich der Einmündung Talweg (vgl. auch Nr. 11)

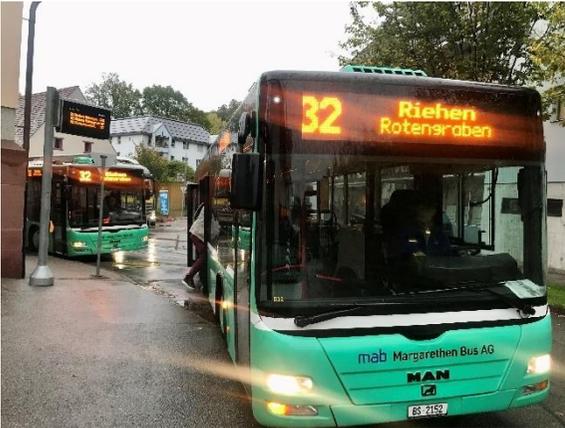
Nr.	Ort	Beschreibung Sicherheitsdefizit	Foto	Auswirkungen	Mögliche Massnahme
13	Bushaltestelle Bettingen Dorf	Ungenügende Länge Bushaltestelle bei gleichzeitigem Halt zweier Busse (kommt wenige Male am Tag vor, aktuell MHVZ und AHVZ Mo – Fr)

Gering	Mittelfristig: <ul style="list-style-type: none"> ▪ Anpassung Busführung oder Bushaltestellen (Verschiebung Richtung Norden als Fahrbahnhaltestelle?) ▪
14	Bushaltestelle Bettingen Dorf	Erkennbarkeit Führung MIV schlecht (Markierung abgefahren), MIV fährt teilweise über Bus-Haltestellen

Mittelfristig ist eine Anpassung des gesamten Platzes anzustreben. Die Lage der Bushaltestellen ist zu prüfen (Verschiebung nördlich der Einmündung Brohegasse) und eine durchgehende Fussverkehrsinfrastruktur zu erstellen. Gleichzeitig wäre die Problematik der ungenügend langen Bushaltekante zu lösen (Nr. 13). Gleichzeitig sollte der gesamte Abschnitt bis zur Einmündung Büntenweg mitberücksichtigt werden und mindestens die Randabschlüsse (Nr. 16, 17) nicht überfahrbar erstellt werden.

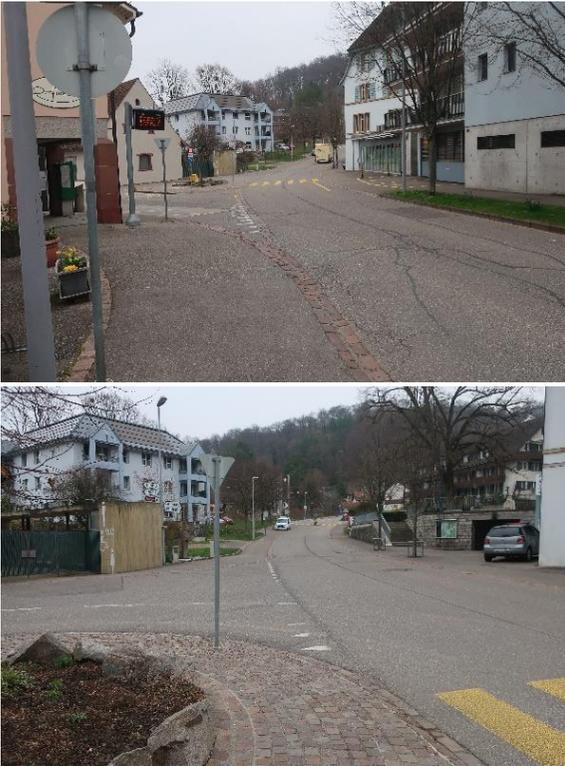
Nr.	Ort	Beschreibung Sicherheitsdefizit	Foto	Auswirkungen	Mögliche Massnahme
15	Fussverkehrs-führung im Bereich Dorfplatz	Fehlende Fussverkehrsinfrastruktur auf der Nordseite der Hauptstrasse im Bereich des Dorfplatzes (inkl. Zugang Bushaltestelle), Teil des Schulwegs

Zwischen der Bushaltestelle Dorf und dem Schulhaus Bettingen ist keine durchgehende Fussverkehrsinfrastruktur vorhanden (Nr. 15). Es muss sowohl die Brohegasse im Einmündungsbereich sowie der Busplatz gequert werden, wobei teilweise Sichteinschränkungen vorhanden sind (z. B. bei Fahrzeug bei der Einmündung Brohegasse). Die Querungsbreiten sind aufgrund der grossen Einmündungstrichtern sehr gross. Dies ist insbesondere für jüngere Kinder als kritisch zu beurteilen, auch wenn die Verkehrsmengen allgemein tief sind.

Mittel	Mittelfristig: <ul style="list-style-type: none"> ▪ Anpassung Bushaltestellen (Verschiebung Richtung Norden als Fahrbahnhaltestelle?) Erstellung durchgehende Fussverkehrsinfrastruktur entlang Hauptstrasse
16	Hauptstrasse, Dorfplatz bis Einmündung Büntenweg	Strassenrand beidseitig über weite Abschnitte abgesenkt oder tief ausgeführt (Gefahr für Ausweichen von Mfz auf Trottoir)

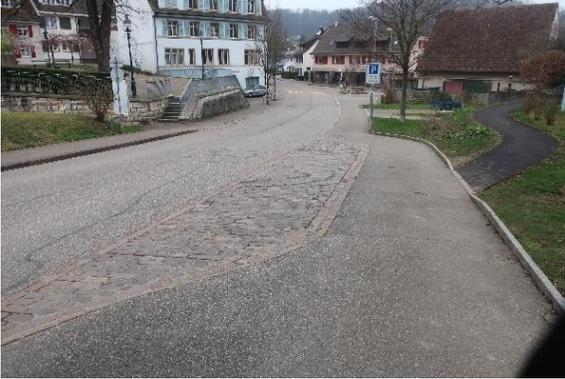
Nr.	Ort	Beschreibung Sicherheitsdefizit	Foto	Auswirkungen	Mögliche Massnahme
17	Hauptstrasse Höhe Nr. 95	Kurzzeit-Parkfelder entlang Hauptstrasse gegenüber Trottoir baulich nicht abgetrennt (Randstein abgesenkt), Fahrverhalten von/zu Kurzzeit-Parkfeldern mit Wendemanövern in den Büntenweg und somit im Bereich der Fussverkehrsquerung der Hauptstrasse Richtung Schulhaus

Gering	Kurzfristig: <ul style="list-style-type: none"> Aufhebung Parkfelder (entlang Brohegasse Parkfelder vorhanden)
18	Einmündung Lindengasse	Einmündung mit STOP: Sichtweite nach rechts ungenügend ($S_{\text{vorh}} = \text{ca. } 35 \text{ m}$ bei $B = 1.5 \text{ m}$, $S_{\text{erf.}} = 45 \text{ m}$ (40 km/h)*) *: aufgrund Gefälle bei untergeordneter VS wird mittlerer Wert aus Wertebereich gemäss VSS-Norm SN 40 273a angewendet

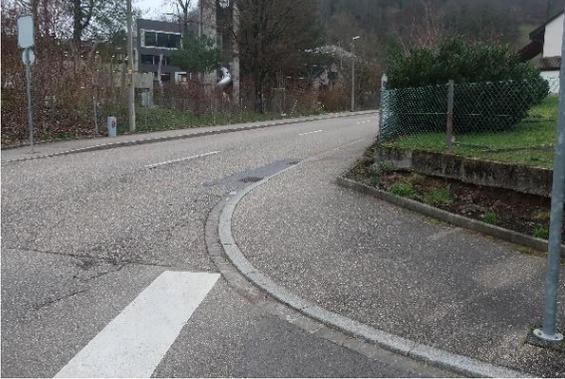
Bei der Lindengasse (Einmündung mit STOP) ist die Sichtweite nach rechts eingeschränkt (Nr. 16). Das erforderliche Sichtdreieck ist sicherzustellen.⁸

Mittel	<ul style="list-style-type: none"> Einhaltung Sichtdreieck sicherstellen (Anpassung Bepflanzung, Zaun)

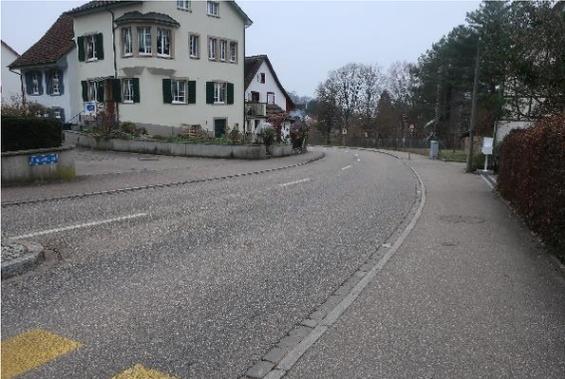
19	Einmündung Obere Dorfstrasse	Trottoirüberfahrt mit sehr breitem Einmündungsbereich (grosser Konfliktbereich)

Gering	Bei Instandstellung bzw. Umsetzung Strassenprojekt: <ul style="list-style-type: none"> Einengung Einmündungsbereich und Erstellung normgerechte Trottoirüberfahrt (vgl. auch Nr. 20)

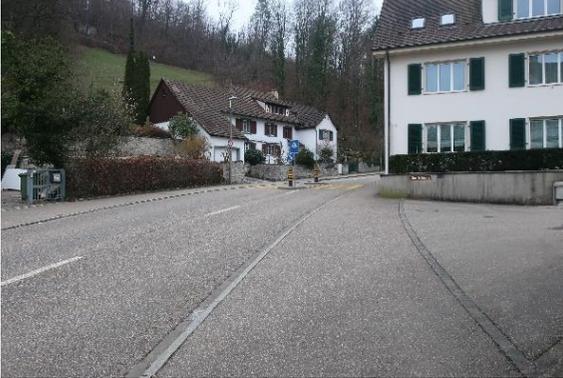
Nr.	Ort	Beschreibung Sicherheitsdefizit	Foto	Auswirkungen	Mögliche Massnahme
20	Einmündung Obere Dorfstrasse	Sicht nach rechts auf Gehweg ungenügend ($S_{\text{vorh}} = \text{ca. } 7 \text{ m}$ bei $B = 2.5 \text{ m}$, $S_{\text{erf.}} = 25 \text{ m}$ ($5\% < i < 8\%$))

Die Trottoirüberfahrt Obere Dorfstrasse weist einen sehr breiten Einmündungsbereich auf. Zudem ist die Sicht auf den Gehweg nach rechts ungenügend (Nr. 20). Der Einmündungsbereich könnte eingengt und dadurch die Sichtweiten optimiert werden.

Mittel	Bei Instandstellung bzw. Umsetzung Strassenprojekt: <ul style="list-style-type: none"> ▪ Einengung Einmündungsbereich und Sicherstellung Sichtweite nach rechts auf Gehweg
21	Hauptstrasse, Einmündung Obere Dorfstrasse bis Einmündung Mennweg bzw. Bushaltestelle Mennweg	Trottoirbreite mit 1.5 m über längeren Abschnitt beidseitig eingeschränkt, inkl. Bereiche der Bushaltestelle Mennweg

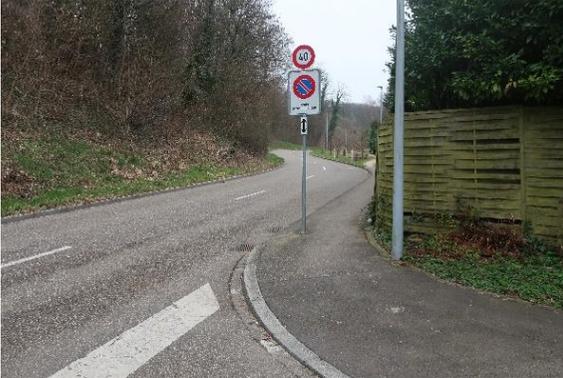
Gering	Bei Instandstellung bzw. Umsetzung Strassenprojekt: <ul style="list-style-type: none"> ▪ Verbreiterung Trottoir auf 2.0 m (mindestens eine Seite)
22	Einmündung Mennweg	STOP bei genügender Sicht

Gering	<ul style="list-style-type: none"> ▪ Anpassung zu «Kein Vortritt»

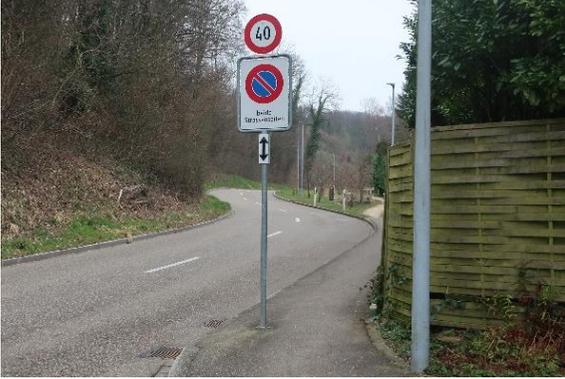
Nr.	Ort	Beschreibung Sicherheitsdefizit	Foto	Auswirkungen	Mögliche Massnahme
23	Kurve östlich Einmündung Mennweg	Quergefälle in Kurve nach aussen

Gering	Bei Instandstellung bzw. Umsetzung Strassenprojekt: <ul style="list-style-type: none"> ▪ Anpassung Quergefälle
24	FGS Höhe Wyhlenweg	Sichtweite auf östlichen Warteraum bei Zufahrt aus Südosten ungenügend ($S_{\text{vorh}} = 30 \text{ m}$, $S_{\text{erf.}} = 40 \text{ m}$ (40 km/h)), Signal Achtung Fussgängerstreifen (1.22) vorhanden

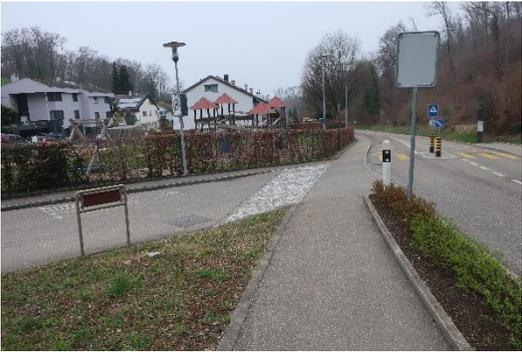
Nr.	Ort	Beschreibung Sicherheitsdefizit	Foto	Auswirkungen	Mögliche Massnahme
25	Einmündung Wylenweg	Trottoirüberfahrt stark schiefwinklig (Sicht auf Gehweg eingeschränkt)

Gering	Bei Instandstellung bzw. Umsetzung Strassenprojekt: <ul style="list-style-type: none"> Erstellung rechtwinklige Einmündung mittels Trottoirüberfahrt
26	Kurvenbereich Hauptstrasse / Chrischonarain	Anhaltesichtweite im Kurvenbereich knapp ungenügend ($S_{\text{vorh}} = \text{ca. } 35 \text{ m}$, $S_{\text{eff.}} = \text{ca. } 40 \text{ m}$ (40 km/h, $i = \text{ca. } -6 \%$) Gefahr bei haltendem Fahrzeug hinter Bus oder FGS (Gefahrensignalisation vor Kurve vorhanden)

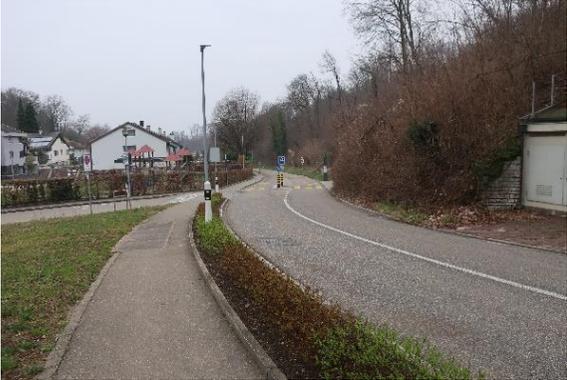
Im Kurvenbereich Hauptstrasse / Chrischonarain überlagern sich mehrere Defizite, was zu einer kritischen Situation hinsichtlich Verkehrssicherheit führt (Nr. 24 bis 30). Die Sicht im Kurveninnenbereich ist eingeschränkt und somit die Anhaltesichtweite knapp ungenügend. Dies ist einerseits kritisch, wenn Fahrzeuge hinter einem Bus an der Bushaltestelle Altes Zollhaus oder beim Fussgängerstreifen halten und von einem weiteren Fahrzeug (auch Velo) erst sehr spät erkannt werden. Andererseits ergeben sich Defizite bei ab- und einbiegenden Fahrzeugen von/zu den einmündenden Strassen an der Kurvenaussenseite. Im Weiteren ist die Fahrbahn im Kurvenbereich sehr eng (ca. 6.0 m), so dass ein Kreuzen zweier LW oder Busse nur knapp bzw. mit Ausweichen in die Aussenbereiche möglich ist. Dieser Konflikt verschärft sich aufgrund der neuen, breiteren Busse, welche ab Mai 2024 eingesetzt

Mittel	Sofortmassnahme: <ul style="list-style-type: none"> Grosszügiger Rückschnitt Bepflanzung Kurzfristig: <ul style="list-style-type: none"> Im Kurvenbereich lokal abw. Höchstgeschwindigkeit 30 km/h prüfen (vgl. auch Nr. 24, 27, 28 und 29) Bei Instandstellung bzw. Umsetzung Strassenprojekt: <ul style="list-style-type: none"> Verschiebung FGS und Bushaltestelle Rtg. Westen (vgl. auch Nr. 24)

Als Sofortmassnahmen sind die Bepflanzung in der Kurveninnenseite grosszügig zurückzuschneiden sowie die bestehende Signaltafel auf der Kurveninnenseite zurückzusetzen.

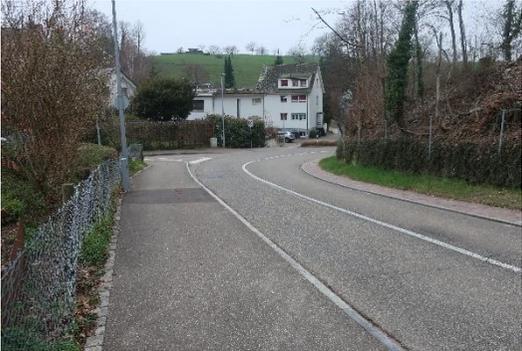
27	Kurvenbereich Hauptstrasse / Chrischonarain	Strassenbreite im Kurvenbereich mit 6.0 m zu gering (keine normgerechte Kurvenverbreiterung), doppelte Anhaltesichtweite nicht vorhanden Dieser Konflikt verschärft sich aufgrund der neuen, breiteren Busse, welche ab Mai 2024 eingesetzt werden.

Mittel	Sofortmassnahme: <ul style="list-style-type: none"> Versetzen Gefahrensignal Kurzfristig: <ul style="list-style-type: none"> Verlängerung Schrammbord bis um Kurve Im Kurvenbereich lokal abw. Höchstgeschwindigkeit 30 km/h prüfen (vgl. auch Nr. 24, 26, 28 und 29) Bei Instandstellung bzw. Umsetzung Strassenprojekt: <ul style="list-style-type: none"> Verbreiterung Fahrbahn im Kurvenbereich (Begegnungsfall LW/LW bzw. Bus/LW sicherstellen)

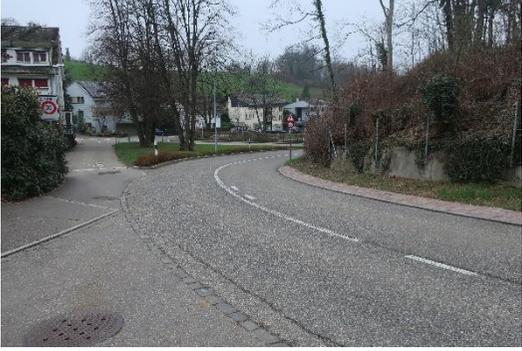
Nr.	Ort	Beschreibung Sicherheitsdefizit	Foto	Auswirkungen	Mögliche Massnahme
28	Einmündung Baiergasse	Schiefwinklige Einmündung (Linkseinmünden nicht erlaubt) im Kurvenbereich, Sicht beim Linksabbiegen vom Chrischonarain in die Baiergasse auf den entgegenkommenden Verkehr ungenügend

Mittel	Kurzfristig: <ul style="list-style-type: none"> Im Kurvenbereich lokal abweichende Höchstgeschwindigkeit 30 km/h prüfen (vgl. auch Nr. 24, 26, 27 und 28) Bei Instandstellung bzw. Umsetzung Strassenprojekt: <ul style="list-style-type: none"> Aufhebung Einmündung Baiergasse prüfen (Erschliessung via Wylenweg (jedoch prüfen, ob nicht Verschlechterung aufgrund Sichtweite auf neue Linksabbieger in Wylenweg))
29	Einmündung Fünfeichenweg	Schiefwinklige Einmündung im Kurvenbereich, Sicht beim Linksabbiegen vom Chrischonarain in die Fünfeichenweg auf den entgegenkommenden Verkehr ungenügend

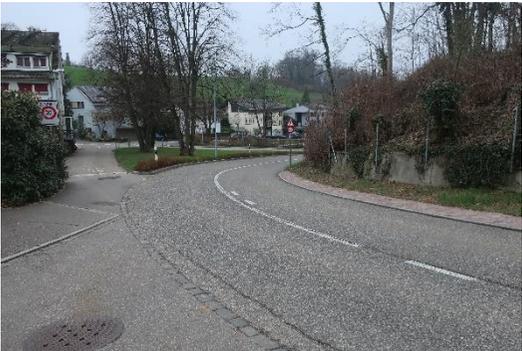
30	Einmündungen Fünfeichenweg und Baiergasse	keine durchgehende Fussverkehrsführung

Gering	Bei Instandstellung bzw. Umsetzung Strassenprojekt: <ul style="list-style-type: none"> Erstellung Trottoirüberfahrt Fünfeichenweg (und Baiergasse oder deren Aufhebung)

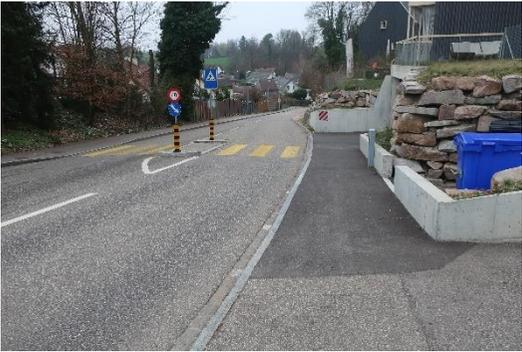
Nr.	Ort	Beschreibung Sicherheitsdefizit	Foto	Auswirkungen	Mögliche Massnahme
31	Chrischonarain, Ausfahrt Tiefgarage Nr. 25 – 41	Abstand Mauer zu Fahrbahn zu gering bzw. knapp eingehalten (ca. 30 cm), jedoch in kritischem Bereich der Verschwenkung nach dem FGS

Bei der Ausfahrt der Tiefgarage Höhe Chrischonarain Nr. 25 – 41 ist der Abstand der Mauer zur Fahrbahn sehr gering (ca. 30 cm) und aufgrund der Verschwenkung der Fahrbahn in einem kritischen Bereich (Nr. 31). Es wird empfohlen die Mittelinsel als Übergang ausserorts/innerorts nördlich der Einmündung anzuordnen. Der Fussgängerstreifen kann entweder mit der Insel verschoben werden oder er bleibt am heutigen Standort (durch die Anpassung des Strassenrands wären die Sichtweiten eingehalten).

Mittel	<ul style="list-style-type: none"> ▪ Mittelinsel als Eingangstor nördlich Einmündung In der Leimgrube anordnen ▪ Verschiebung inkl. FGS oder FGS belassen und ohne Mittelinsel (mit Verschiebung Fahrbahnrand sind Sichtweiten ausreichend)
32	FGS Bushaltestelle Diakonissenhaus	FGS ohne Insel im Bereich Bushaltestelle kritisch, wenn Fahrzeug einen haltenden Bus in Fahrrichtung Osten überholt, ist der Wartebereich des FGS erst sehr spät erkennbar ($S_{\text{vorh}} = \text{ca. } 20 \text{ m}$, $S_{\text{erf.}} = 55 \text{ m}$ (50 km/h))

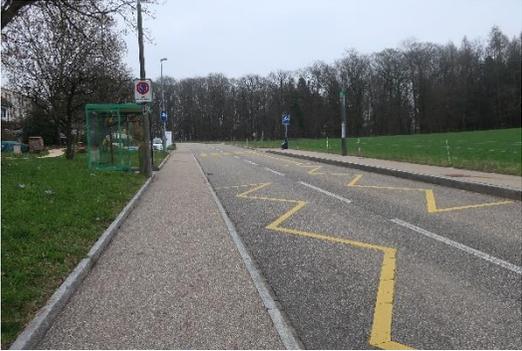
Bei der Bushaltestelle Diakonissenhaus ist ein Fussgängerstreifen ohne Mittelschutzinsel vorhanden. Bei einem Überholvorgang eines haltenden Busses kann sich eine kritische Situation ergeben, da die Sichtweite auf den Wartebereich deutlich zu gering ist (Nr. 32). Kurzfristig ist das Überholen eines Busses durch eine Sicherheitslinie zu unterbinden. Mittelfristig ist die Erstellung einer Mittelinsel bzw. eine Verschiebung des Fussgängerstreifens anzustreben.

Mittel	<p>Kurzfristig:</p> <ul style="list-style-type: none"> ▪ Überholverbot des haltenden Busses mittels Sicherheitslinie <p>Bei Instandstellung bzw. Umsetzung Strassenprojekt:</p> <ul style="list-style-type: none"> ▪ Mittelinsel erstellen oder FGS verschieben
