## WEITERBETRIEB MUSICALTHEATER BASEL

### MACHBARKEITSSTUDIE SANIERUNG, INSTANDSETZUNG UND OPTIMIERUNG

## **Bericht Zustandsanalyse Elektroinstallationen Musical Theater Basel**

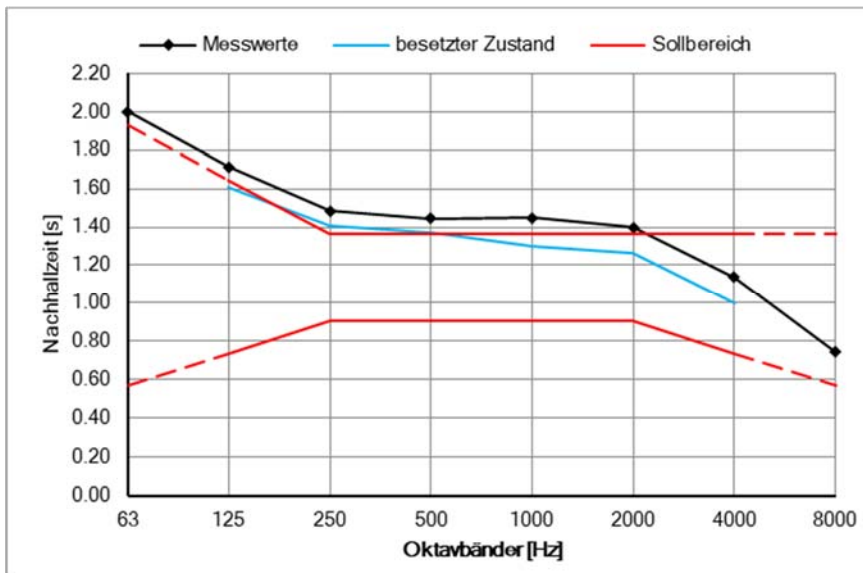
Abbildung 6 - Gemessene Nachhallzeit im Musical Theater im Vergleich zum Sollbereich für Sprachveranstaltungen

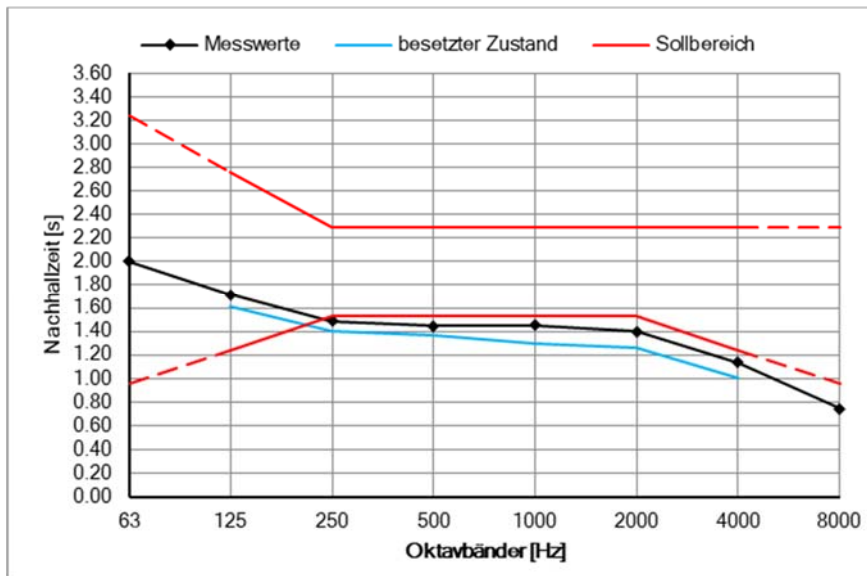
Abbildung 7 - Gemessene Nachhallzeit im Musical Theater im Vergleich zum Sollbereich für Darbietungen akustischer Musik und Gesang

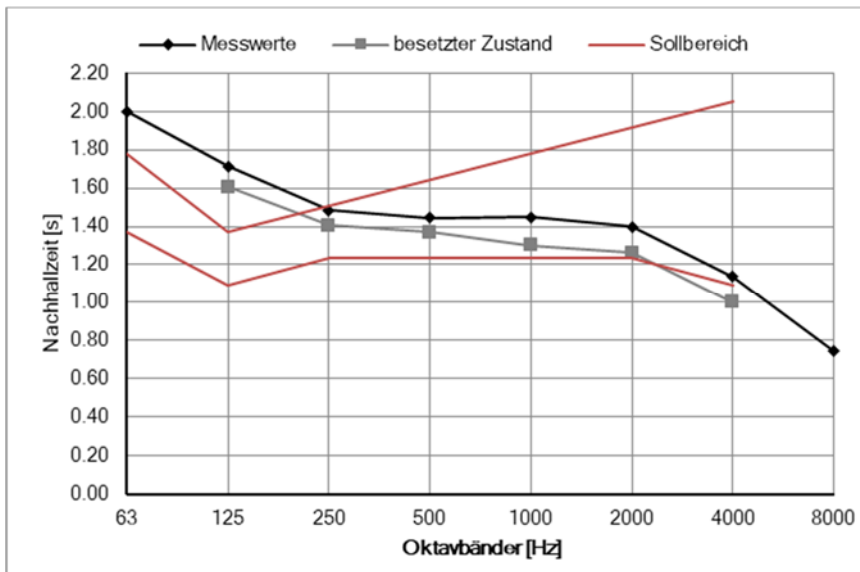
Abbildung 8 - Gemessene Nachhallzeit im Musical Theater im Vergleich zu den Empfehlungen für Konzertsäle für verstärkte Musik

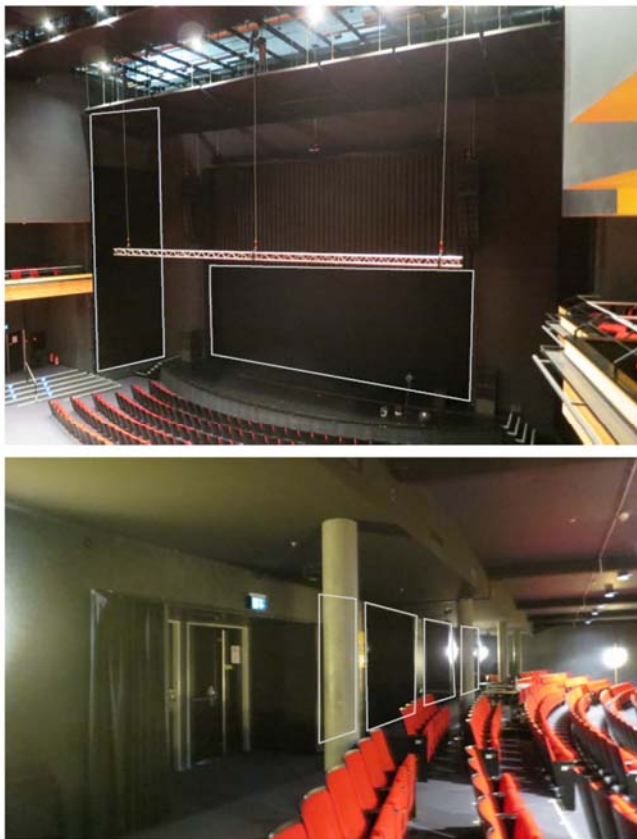
Im Saal sind «improvisierte» Akustikmassnahmen vorhanden, welche offensichtlich nicht Bestandteil des ursprünglichen Akustikkonzepts von Trefzer & Rosa waren. Es handelt sich dabei um Flächen mit akustisch absorbierendem Bühnenmolton, welcher auf Holzrahmen gespannt ist. Sehr wahrscheinlich wurden diese Massnahmen im Laufe der Jahre ergriffen, um die erwähnten störenden Schallreflexionen im Saal zu unterdrücken.

*Abbildung 9 - Lage der «improvisierten» Akustikmassnahmen (weiss umrandete Bereiche) seitlich des Bühnenportals, an der Saalrückwand, sowie direkt an der Vorderseite des Eisernen-Vorhangs.*

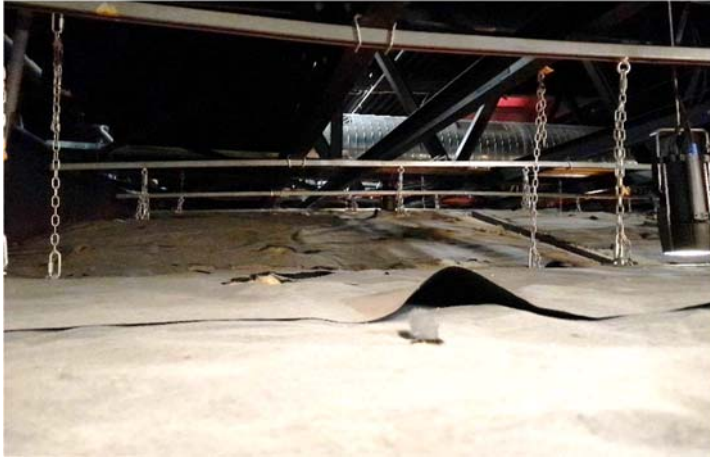
Hinsichtlich des baulichen Zustandes der Akustikmassnahmen im Saal kann gesagt werden, dass sich die Wände (abgesehen natürlich von den «improvisierten» Akustikmassnahmen) in einem relativ guten Zustand befinden, während die Akustik Elemente an der Decke deutliche Alterungsspuren zeigen. So sind z.B. der Rieselschutz auf der Oberseite der mit Glaswolle gefüllten Deckenelemente beschädigt (siehe nachfolgende Abbildung).

*Abbildung 11 - Aufsicht auf die Deckenelemente - die Abdeckungen (Rieselschutz) der Glaswolleinlagen sind teilweise beschädigt*

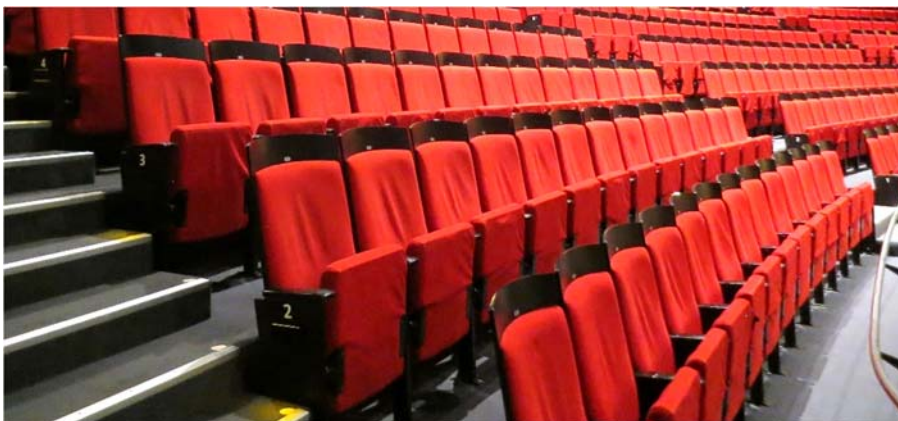
Ebenfalls ist festzustellen, dass die Saalbestuhlung - ein wichtiges Element für die Raumakustik - nicht mehr in einem guten Zustand ist. Die Polsterung der Stühle ist «durchgesehen» und der Sitzkomfort gering (offensichtlich handelt es sich bei der Bestuhlung nicht um ein hochwertiges Produkt). Für einen Weiterbetrieb als Veranstaltungssaal müsste die Saalbestuhlung aus unserer Sicht erneuert werden, dies unter Berücksichtigung derer akustischen Eigenschaften.

*Abbildung 12 - Saalbestuhlung im heutigen Zustand (Juni 2023)*

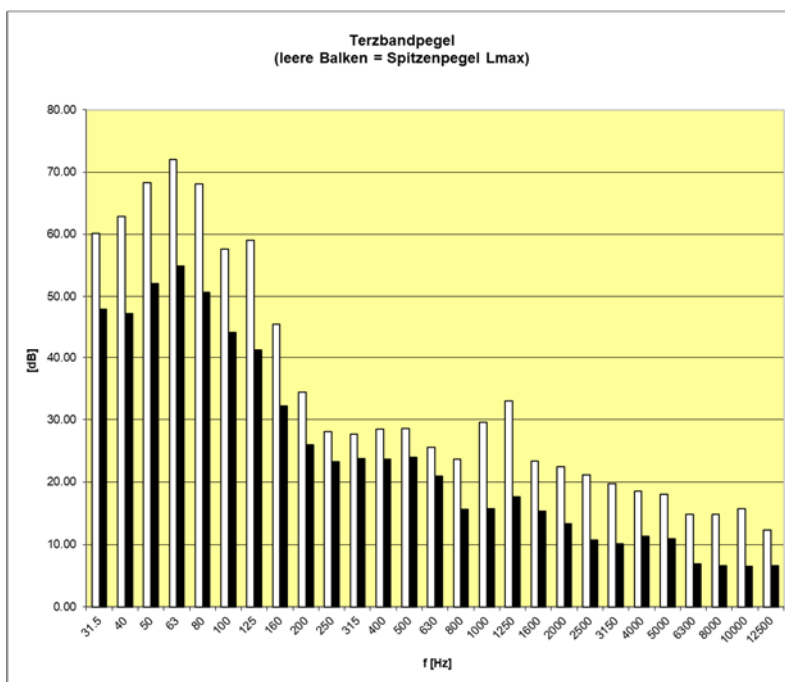
Der typische Grundgeräuschpegel im Saal (ohne externe Lärmimmissionen) beträgt knapp über 29dB(A), resp. NR-24<sup>7</sup>. Damit erfüllt der Saal die üblichen Anforderungen an einen Konzert- und Veranstaltungssaal.

Abbildung 13 - Terzbandspektrum der Grundgeräuschmessung (informativ) im Publikumsraum am 14.6.2023 - Situation ohne externe Lärmimmissionen

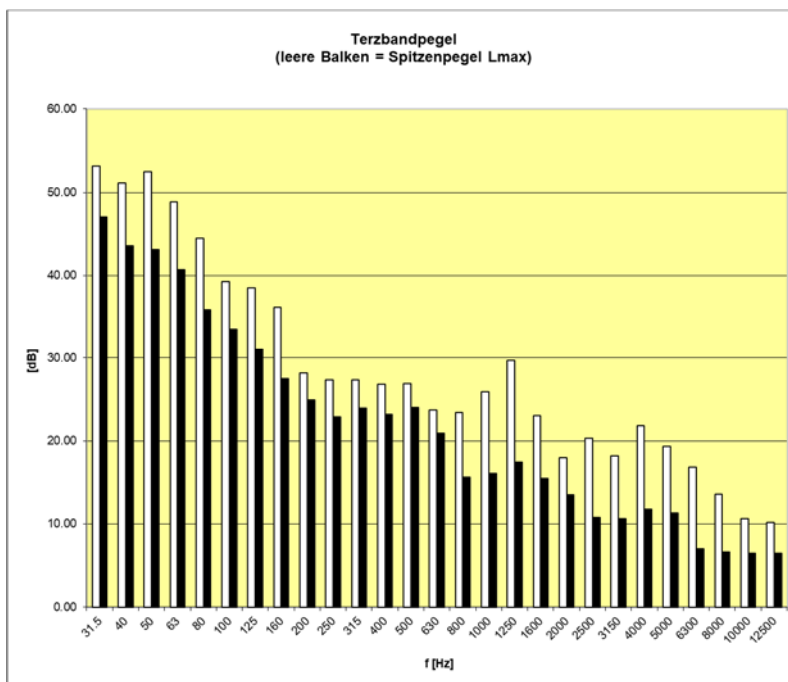
Es wurden anlässlich der Untersuchungen am 14.6.2023 aber zeitweise relativ starke Lärmimmissionen durch vorbeifahrende Trams festgestellt und auch messtechnisch erfasst. Siehe dazu nachfolgendes, exemplarisches, Terzbandspektrum während einer Tramvorbeifahrt:

Abbildung 14 - Terzbandspektrum der Grundgeräuschmessung (informativ) im Publikumsraum am 14.6.2023 - Situation bei einer Tramvorbeifahrt
