Amt für Umwelt und Energie

Ökomorphologie Stufe F

Dokumentation der Neukartierungen (Wieseebene)

Basel, Juni 2016

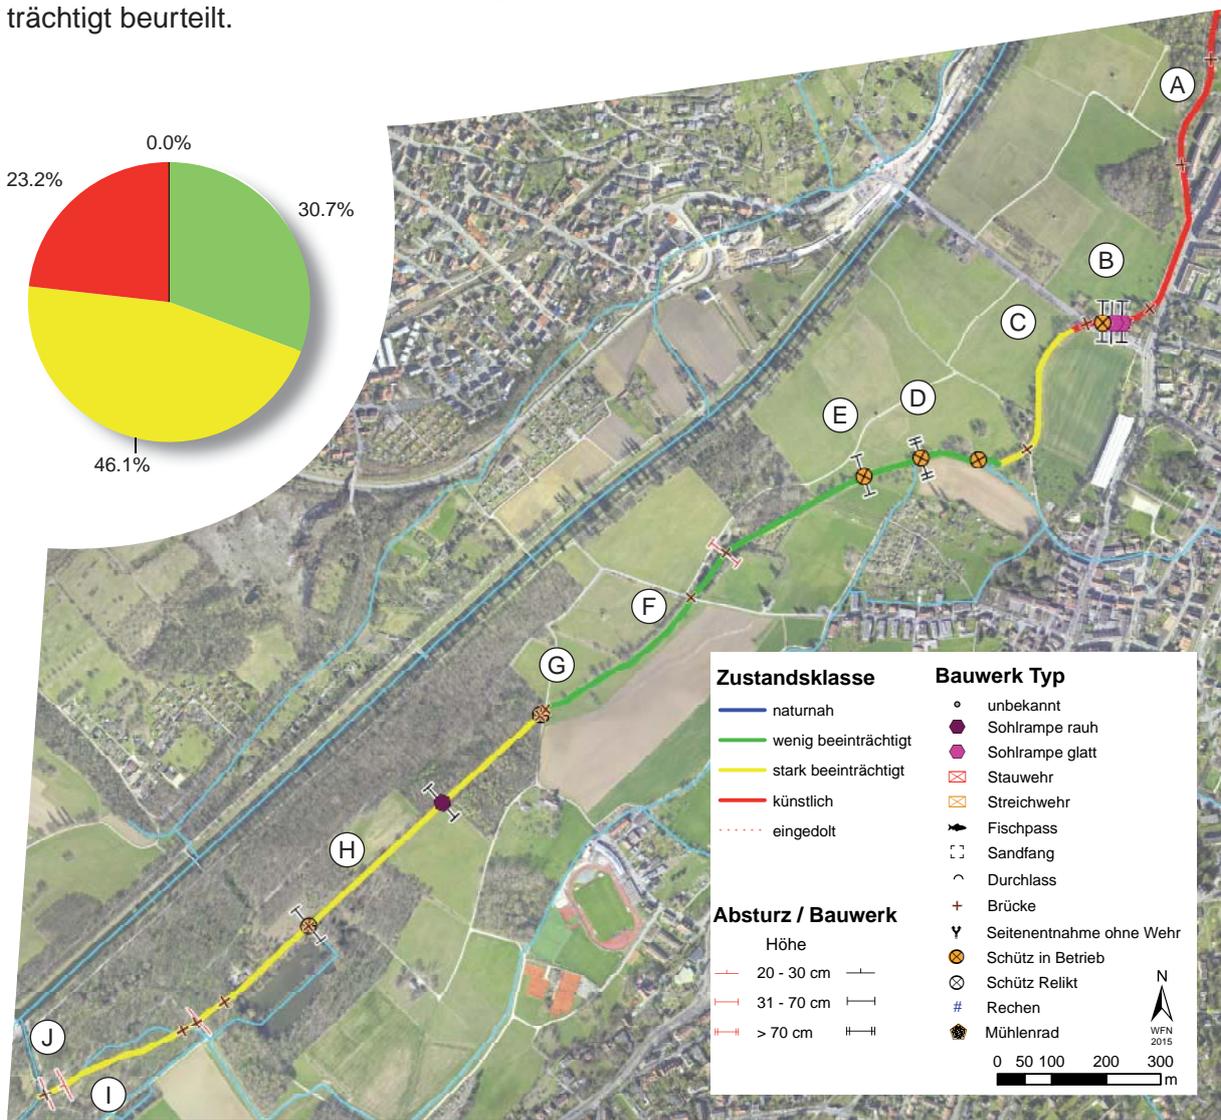
Neuer Teich (Mühleiteich)

Die Wasserentnahme für den Neuen Teich (Name im oberen Teil: Mühleiteich) ist auf deutschem Gebiet. Der Neue Teich verläuft durch die Wiesebene und mündet in den Riehenteich. Es bestehen zwei grössere Wasserableitungen für weitere Gewässer: Der Alte Teich, sowie der Spittelmattbach werden durch das Wasser des Neuen Teichs gespeisen. Die Ökomorphologie wird im obersten Abschnitt als künstlich klassiert, über 40 % werden als stark beeinträchtigt eingestuft. Ein mittlerer Abschnitt, welcher in den 1999 revitalisiert wurde, wird als wenig beeinträchtigt beurteilt.

Ein 20 cm hoher Absturz direkt oberhalb der Mündung in den Riehenteich, sowie eine Doppelschwelle rund 40 m weiter flussaufwärts erschweren den Fischen den Aufstieg vom Riehenteich in den Neuen Teich. Diverse Schütze mit Abstürzen unterbrechen die Längsvernetzung. Die glatte Rampe bei der Mühle Riehen ist für die Fische bachaufwärts nicht passierbar.

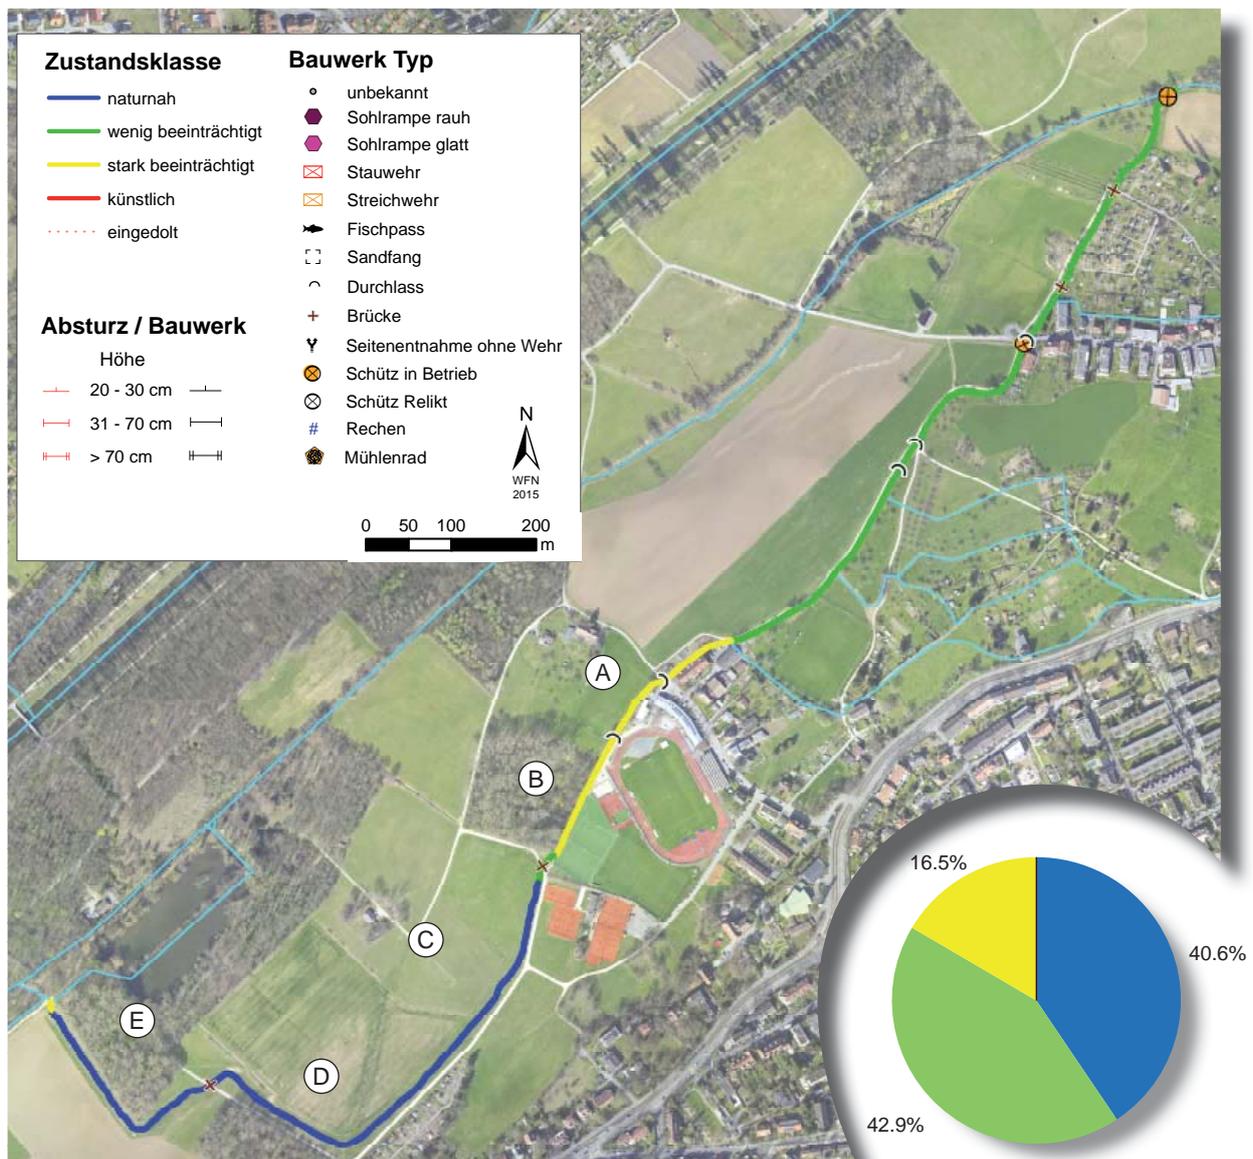
Alter Teich

Der Alte Teich wurde 2012 von seiner Mündung bis zur Grendelgasse neu kartiert. Von der Wasserentnahme aus dem Neuen Teich bis zur Mündung des Bettingerbachs wird der Alte Teich als «wenig beeinträchtigt» klassiert (Kartierungen 2004), der mittlere Abschnitt im Bereich des Sportplatzes Grendelmatte ist ökomorphologisch stark beeinträchtigt, Harte Uferverbauungen (Mauer) und fehlendes Wasserspiegelbreitenvariabilität führen zu dieser Klassierung.

Der 2011 revitalisierte unterste Abschnitt wird als «naturnah» klassiert. Die Ufervegetation war zum Zeitpunkt der Begehung erst am Anfang ihrer Entwicklung, es waren noch wenig Gehölze vorhanden. bachaufwärts bis zur Wasserentnahme aus dem Neuen Teich ist der Teich wenig beeinträchtigt.

Die Längsvernetzung des Alten Teichs ist vollständig gewährleistet, es sind keine Absturzbauwerke vorhanden.

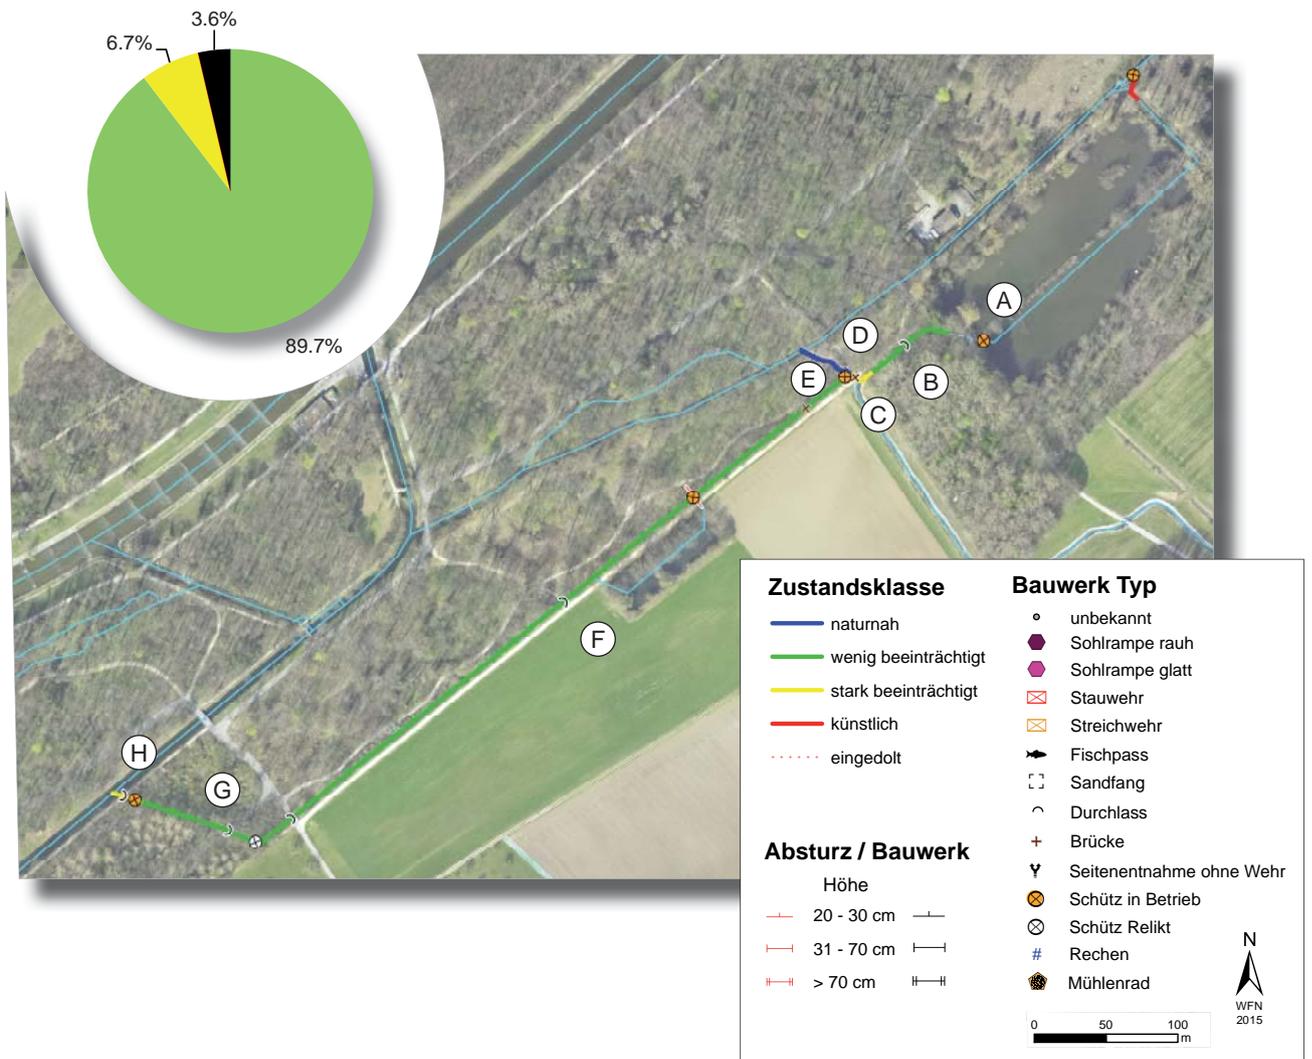
Unterhalb der Einmündung des alten Teichs wird er aufgrund der vor allem linksufrig zu klein ausfallenden Uferbe-reichsbreite (Weg) als «wenig beeinträch-tigt» klassiert.

Der Spittelmattbach verläuft unterhalb des Ententeiches auf einer Länge von 27 m eingedolt. Anschliessend folgt ein «wenig beeinträchtiger» Abschnitt. Im Mündungsbereich des Alten Teichs sind die Ufer beitseits mehrheitlich mit Blöcken befestigt, deshalb wurde dieser Abschnitt als «stark beeinträchtigt klassiert. Der Überlauf in den Neuen Teich ist «naturnah» ausgebildet.

Der unterste Abschnitt - vom Dotier-schütz bis zur Mündung in den Riehen-teich - wird infolge der fehlenden Breiten- und Tiefenvariabilität und der harten Ver-bauung des Böschungsfusses (Durchlass beim Weg, sowie Dotationsbauwerk) als «stark beeinträchtigt» eingestuft.

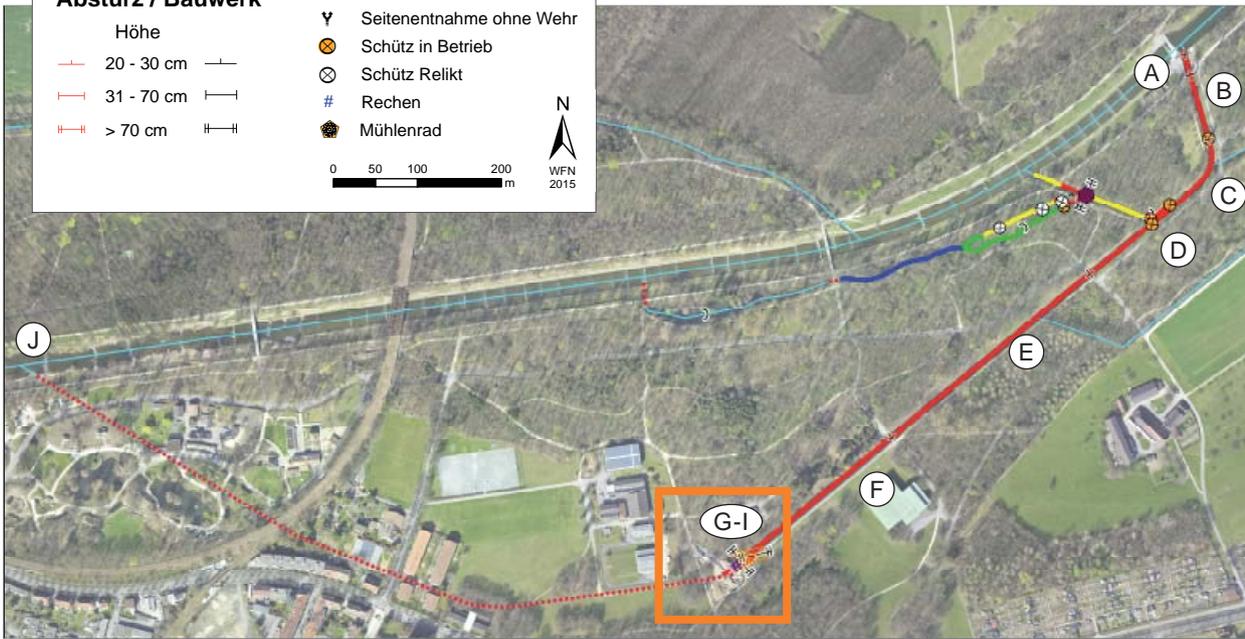
Riehenteich

Beim Wehr der «Schliesse» befindet sich die Wasserentnahme des Kraftwerks Riehen. Der Oberwasserkanal des Riehenteichs ist beidseits hart verbaut und weist keinerlei Breitenvariabilität auf. Er wird deshalb auf seiner ganzen Länge als «künstlich» klassiert. Beim Kraftwerk befindet sich ein 3.5 m hohes Streichwehr, dessen Überlauf direkt unterhalb des Kraftwerks wieder in den Unterwasserka-

nal zurückgeleitet wird. Der 900 m lange Unterwasserkanal verläuft unterirdisch bis zur Wasserrückgabe in die Wiese (ca. 260 m unterhalb des Erlenparkstegs).

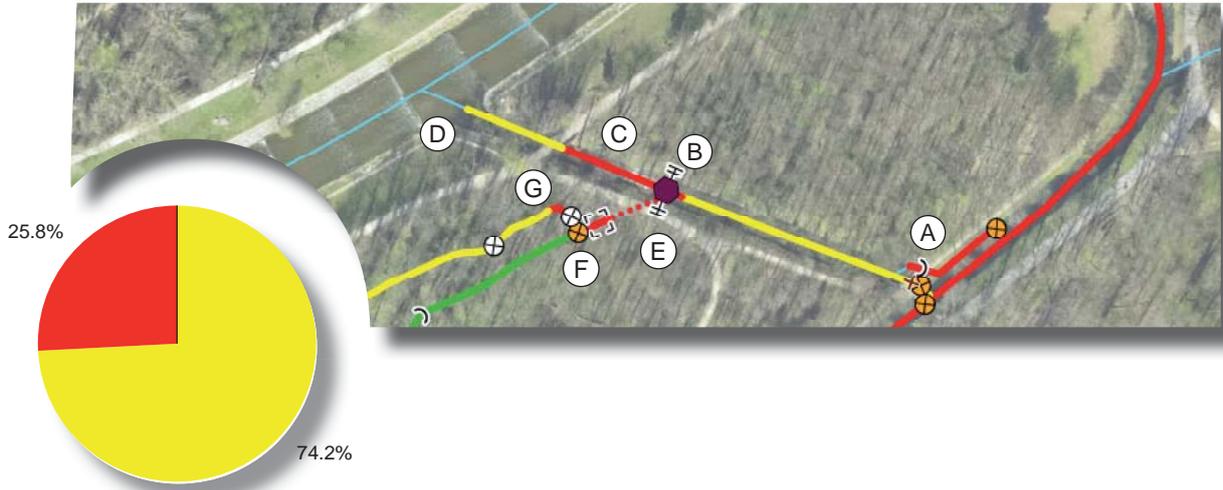
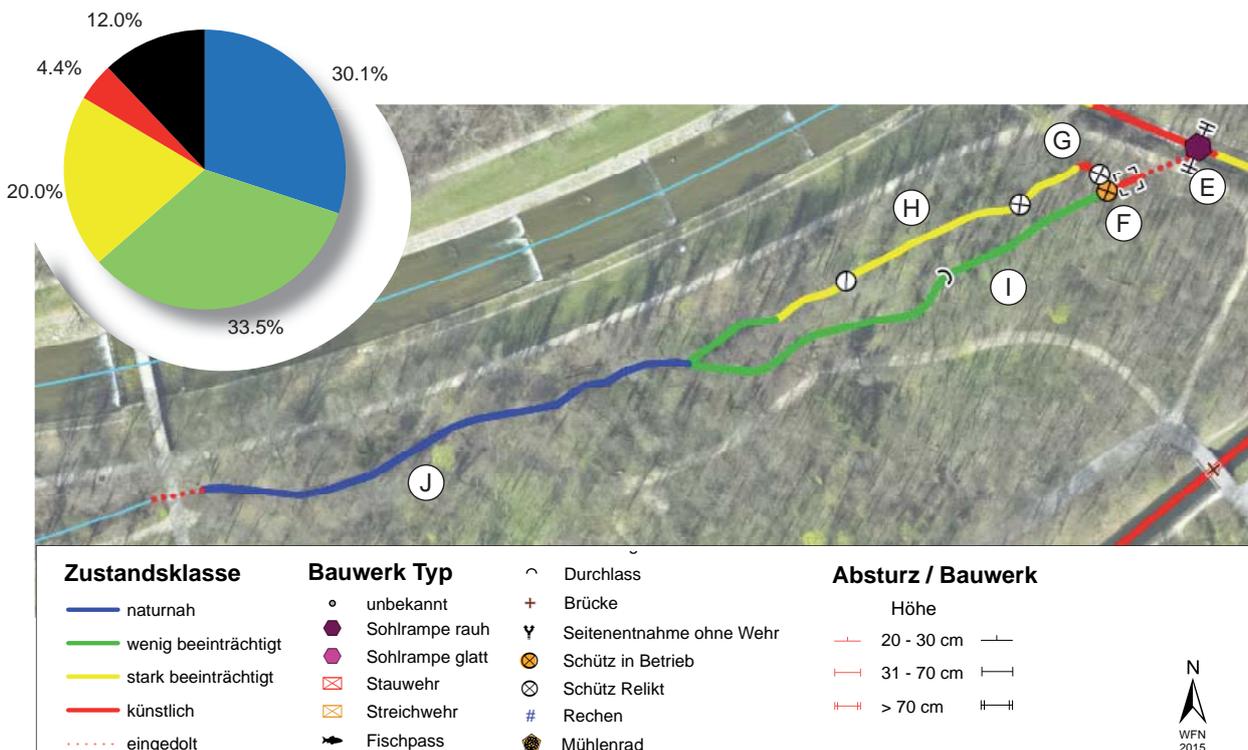
Wildschutzkanal, Schifflikanal

Die Dotation des Wildschutzkanals erfolgt via Riehenteich über eine kleine Seitenentnahme mit Schieber sowie über die Hauptableitung via Hauptschieber. Der oberste Abschnitt

wird als stark beeinträchtigt klassiert. Unterhalb der Blockrampe bis zur Brücke wird das Gewässer infolge der Sohlenverbauung gar als künstlich klassiert.

Die Ableitung des Schlifflikanals befindet sich oberhalb der Blockrampe. Nach einem eingedolten Abschnitt folgt ein Wasserteiler, welcher den Schlifflikanal in zwei Arme teilt: Der rechte Seitenarm wird mehrheitlich «stark beeinträchtigt» (Uferbefestigung mit Steinkör-

ben) klassiert, wohingegen der linke Seitenarm nur «wenig beeinträchtigt» klassiert werden kann. Unterhalb der Vereinigung der beiden Arme fließt das Gewässer unbefestigt durch die Grundwasserschutzzone, bis es in einem Teich zum stehenden Gewässer wird.

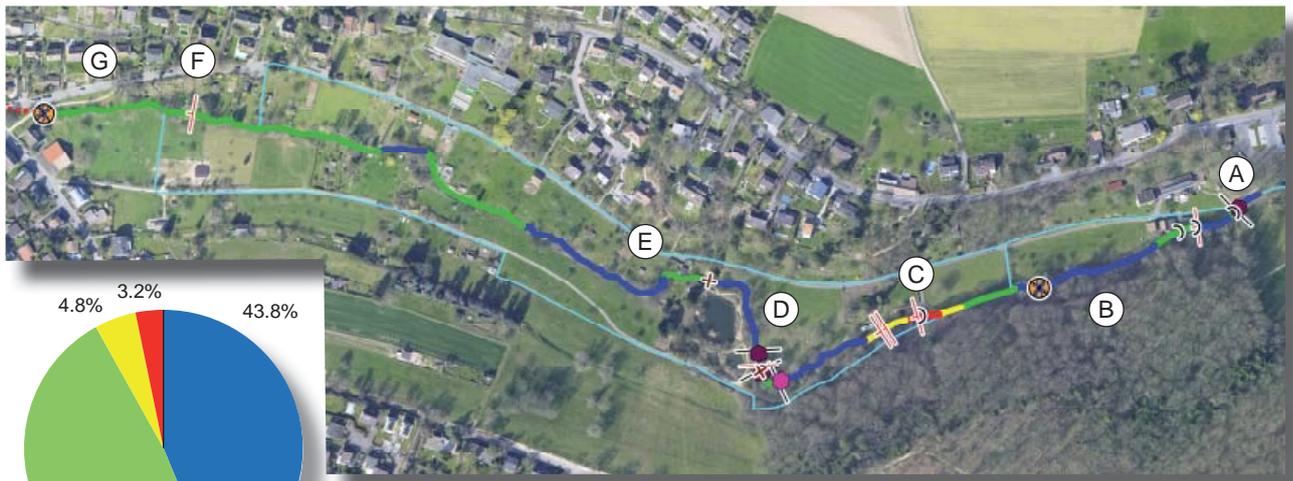
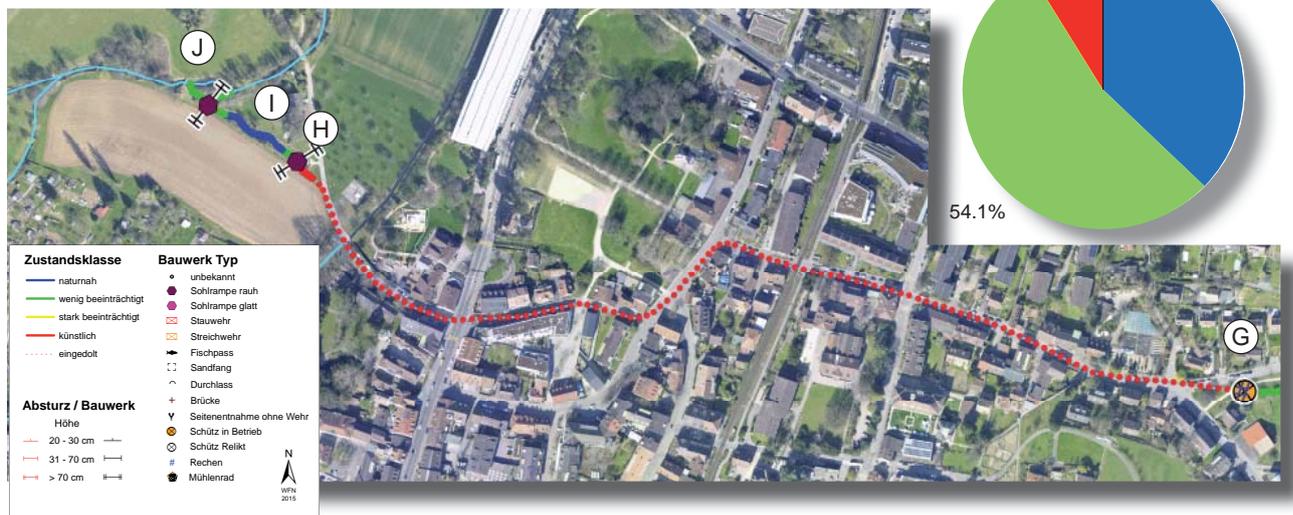
Das Längskontinuum des Aubachs wird durch den mehr als 800 m langen eingedolten Abschnitt (rund 37% des Gewässerlaufes) durch Riehen unterbrochen.

Oberhalb des Dorfes weist der Aubach mehrheitlich naturnahe oder wenig beeinträchtigte Abschnitte auf. Einzig im Bereich der Wasserentnahme für den linken Aulalgraben finden wir stark beeinträchtigte respektive eine künstlich eingestufte Strecke. Einige kleinere Abstürze behindern den Fischaufstieg für schwimmschwache Fische.

Der **Unterlauf** des Aubaches wird im Bereich direkt unterhalb der Eindolung als

«künstlich» klassiert. Bis zur Mündung in den Neuen Teich wird das Gewässer mehrheitlich als «naturnah» eingestuft, einzig die Gewässerabschnitte, welche die Blockrampen beinhalten werden infolge der Sohlenverbauung als «wenig beeinträchtigt» eingestuft.

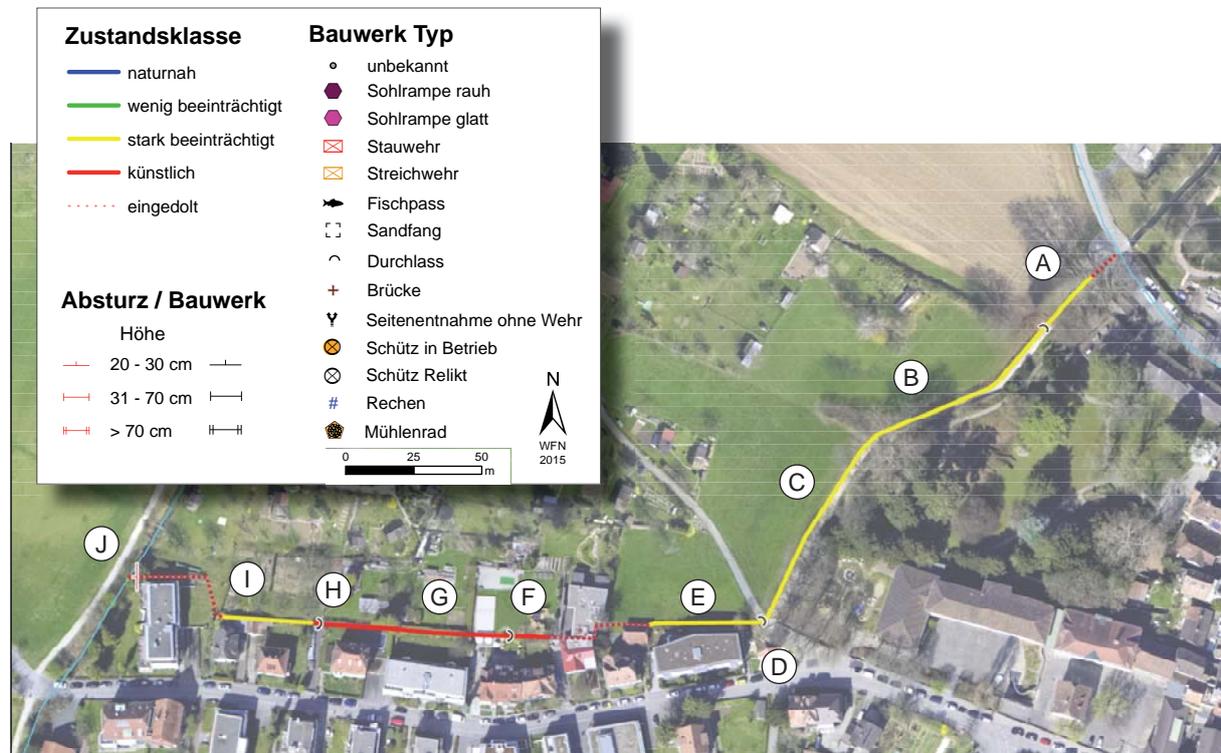
Wie der Name «Bachtelen» (Bachteilen) schon vermuten lässt, wird der Aubach im unteren Teil der Eindolung geteilt und ein kleiner Teil seines Wassers wird via Wassergraben Bachtelen wieder zurück in den Alten Teich geleitet.

Nach einer kurzen eingedolten Strecke, verläuft der rund 0.5 m breite Wassergraben Bachtelen parallel zum Bachtelenwegli. Infolge des mehrheitlich stark verbauten Böschungsfusses und des stark eingeschränkten Uferbereiches wird der obere Teil des Gewässers als «stark beeinträchtigt» klassiert. Anschliessend verläuft das Gewässer 50 m eingedolt unter einem Gebäude durch, bevor es in einem Holzverbau als künstlich eingestuft wird. Die untersten 50 m verlaufen wiederum eingedolt, bevor das Wasser via 20 cm hohen Absturz wieder in den Alten Teich geführt wird.

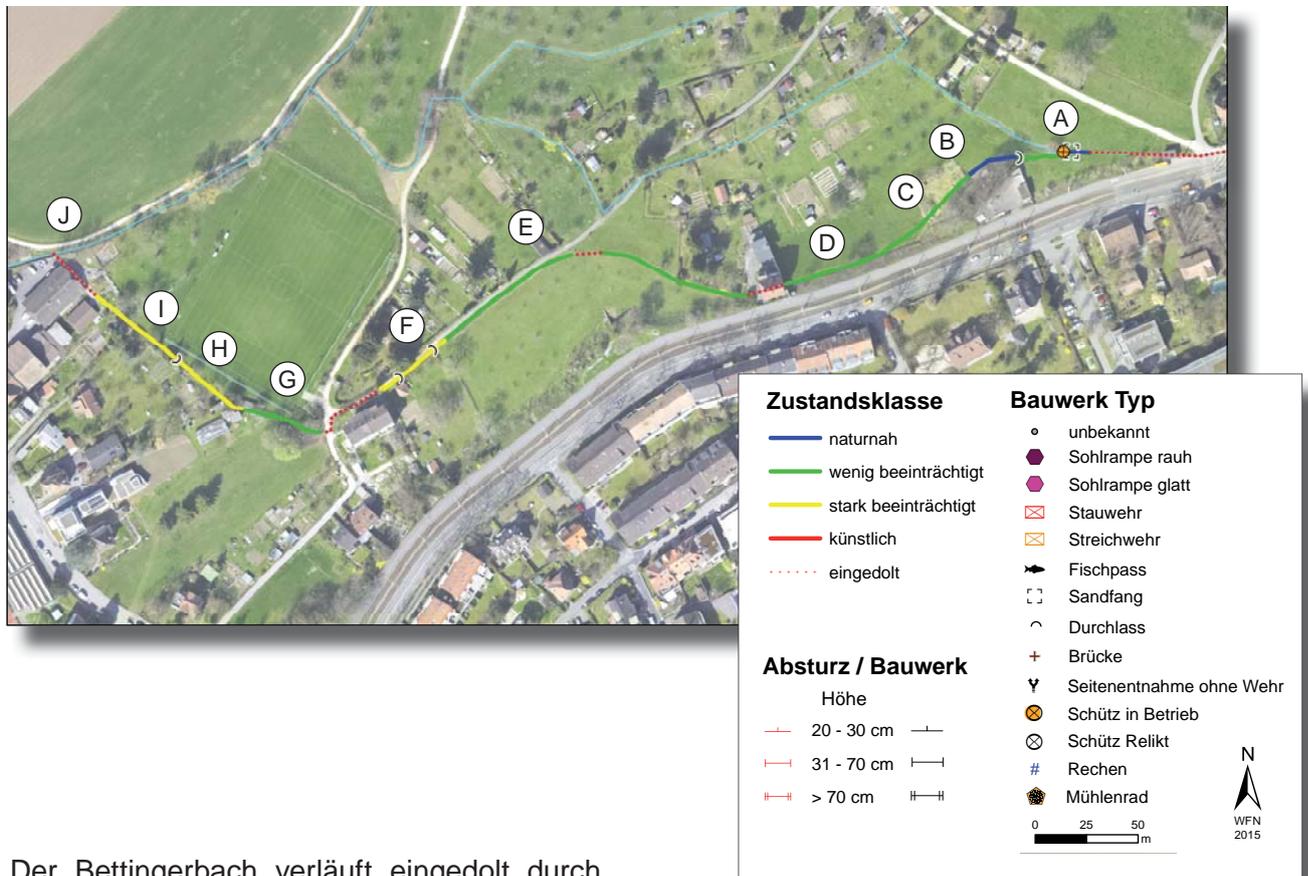
Der Bettingerbach verläuft eingedolt durch Riehen. Unterhalb dieser Eindolung wurde ein neuer Sandfang mit Verteiler (Zuleitung zu den Brühlgräben) erstellt. Bis auf den eingedolten Abschnitt unter dem Gebäude durch können die obersten x m des Gewässers als naturnah oder wenig beeinträchtigt ausgeschieden werden. Im Bereich des Aegelgrabenwegs ist das Gewässer eingedolt, unterhalb der Eindolung folgt eine wenig beeinträchtigte Strecke, die später infolge des durchgehend verbauten Böschungsfusses als «stark beeinträchtigt» klassiert wird. Die untersten 30 m bis zur Mündung in den Alten Teich sind eingedolt.

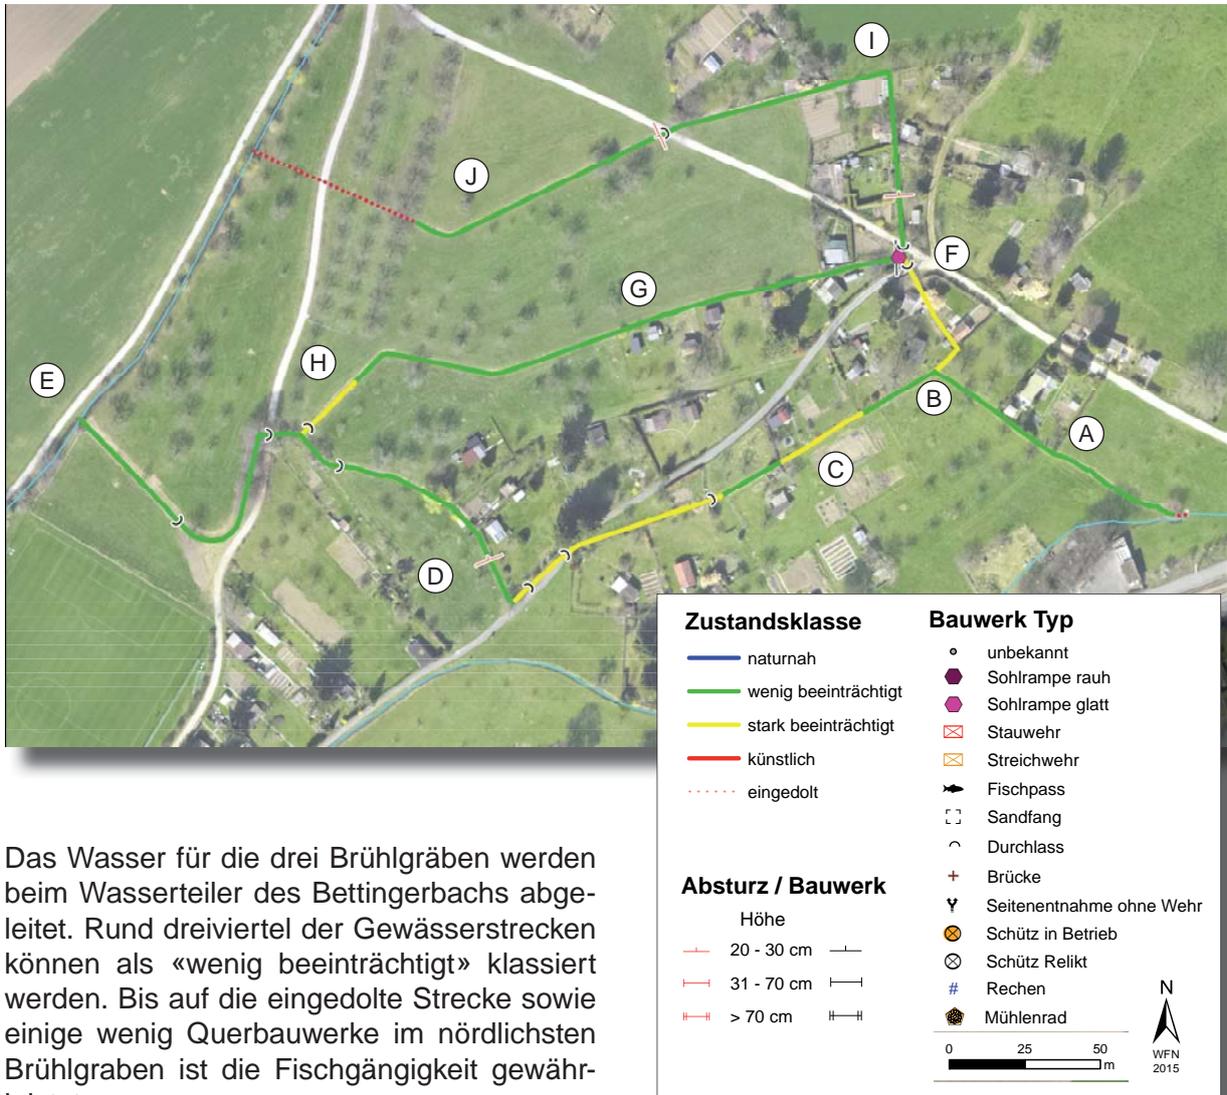
Das Wasser für die drei Brühlgräben werden beim Wasserteiler des Bettingerbachs abgeleitet. Rund dreiviertel der Gewässerstrecken können als «wenig beeinträchtigt» klassiert werden. Bis auf die eingedolte Strecke sowie einige wenig Querbauwerke im nördlichsten Brühlgraben ist die Fischgängigkeit gewährleistet.

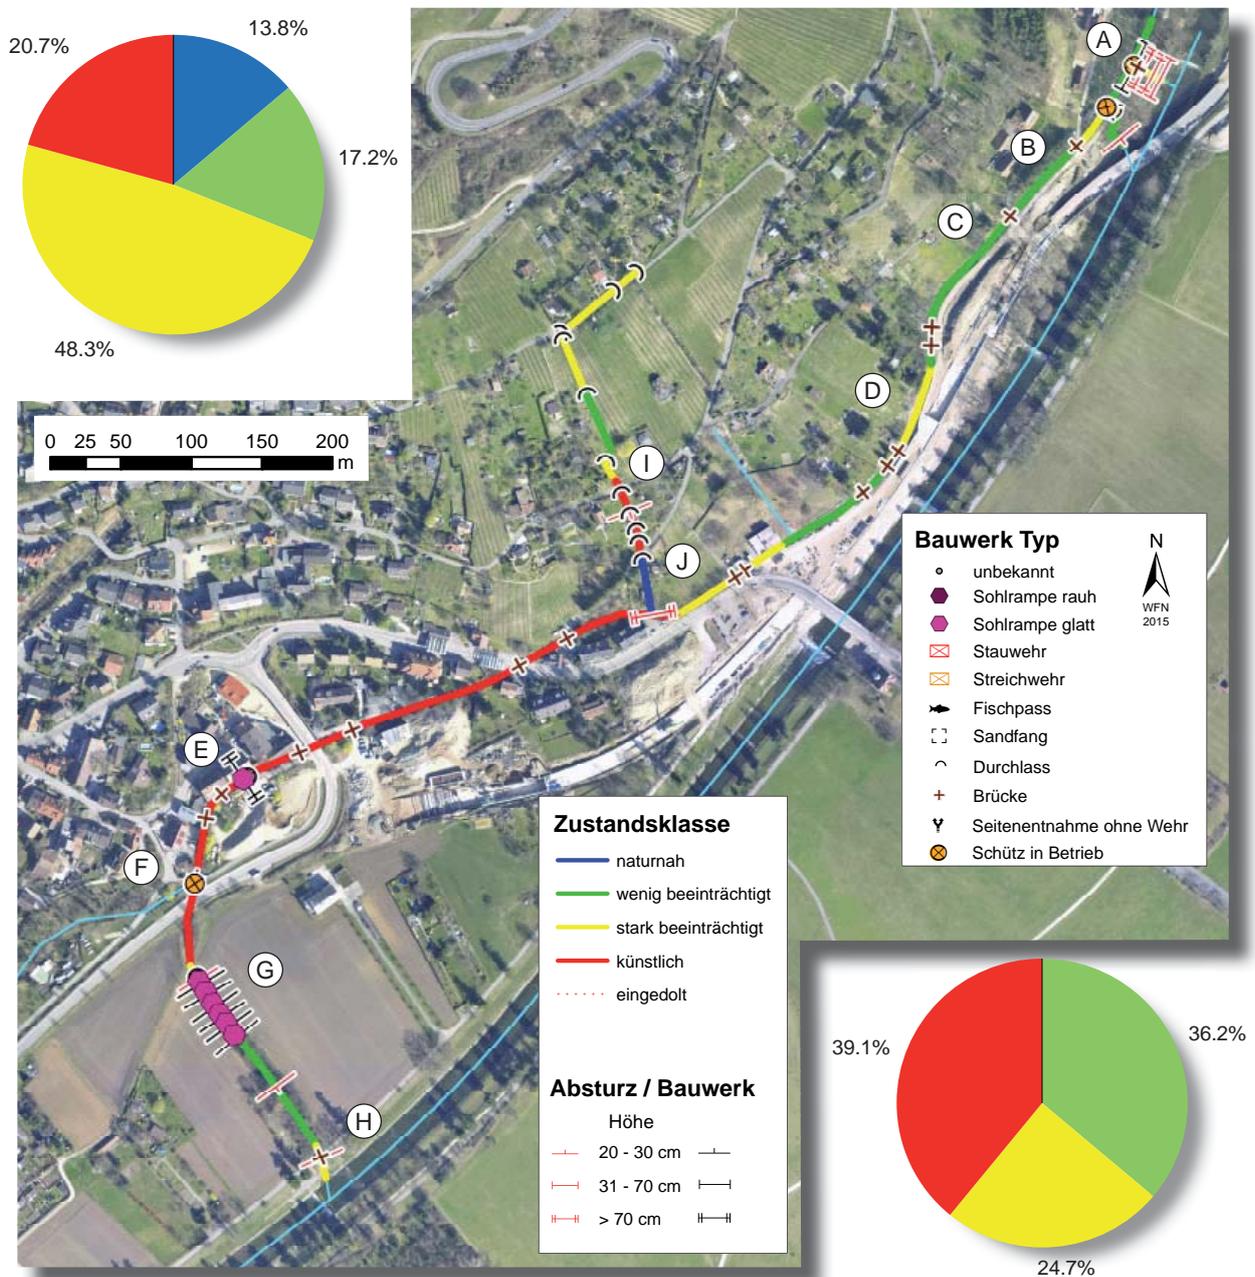
Weilmühlenteich und Heissensteinbach

Das Wasser für den Weilmühlenteich wird in Lörrach beim Weiler-Wehr von der Wiese abgezweigt. Nach Grenzübertritt bis zur Weilstasse wird das Gewässer mehrheitlich als «wenig beeinträchtigt» klassiert, ein Abschnitt beim Naturbad wurde vor kurzem revitalisiert. Im Bereich des Siedlungsgebietes ist der Teich beidseits durchgehend mit Mauern verbaut und wird als «künstlich» klassiert (mehrheitlich deutsches Gebiet). Starke Sohlenverbauungen infolge einer Blockrampe/schwellen führen zu einer «stark beeinträchtigt» Klas-

sierung. Das Zwischenstück im Wald kann als «wenig beeinträchtigt» eingestuft werden, bevor der Teich beidseits mit Blöcken befestigt in die Wiese mündet.

Der Heissensteinbach ist ein 30-40 cm breiter, kleiner Graben, der zum Zeitpunkt der Begehung praktisch kein Wasser geführt hat. Im oberen Bereich führt er durch Siedlungsgebiet und ist stark verbaut, die untersten 40 m sind naturnah, bevor er via 1 m hohen Absturz in den Weilmühlenteich mündet.

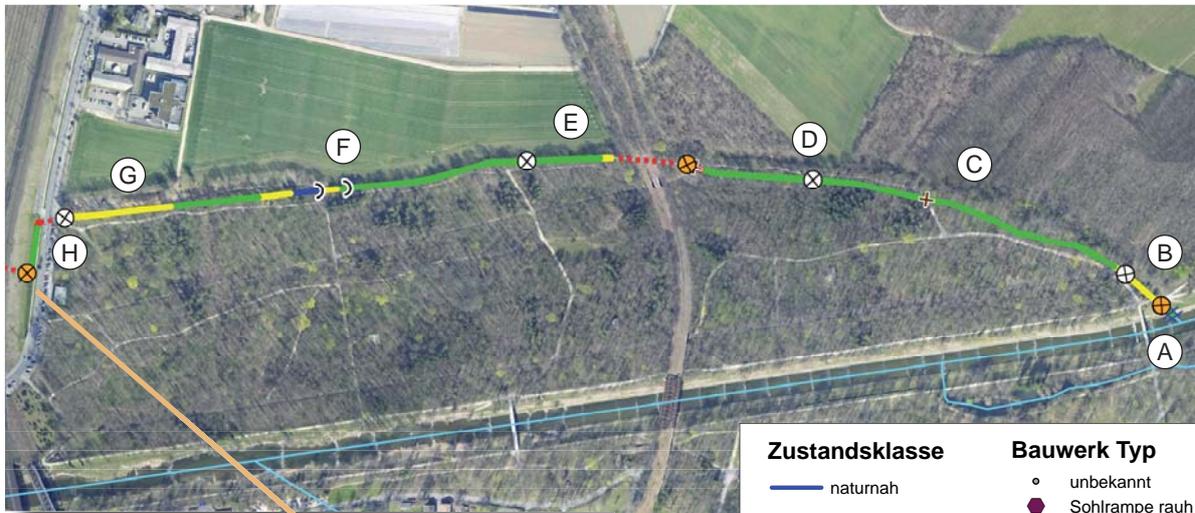
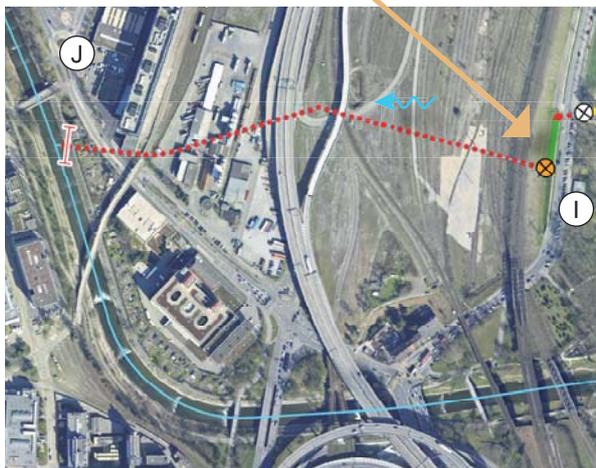
In der Wiese oberhalb des Eisernen Stegs befindet sich rechtsseitig die Wasserableitung in den Otterbach. Unterhalb des Dotationsschützen ist der Gewässerlauf auf einer Strecke von rund 60 m sehr monoton und der Böschungsfuss ist mit dicht aneinander gereihten Betonblöcken befestigt (Klassierung «stark beeinträchtigt»). Danach folgen längere Abschnitte, die als «wenig beeinträchtigt» ausgeschieden werden können. Im Bereich der Bahnlinie befindet sich eine längere Eindolung. Die untersten 530 m verlaufen eingedolt unter den Geleisen der Deutschen Bahn, sowie dem Industriegebiet, bevor der Otterbach via 0.5 m hohen Absturz in die Wiese mündet.
