Amt für Umwelt und Energie

Schlussbericht 2014

Kantonale Planung zur Wiederherstellung der Fischwanderung bei Wasserkraftanlagen

Basel, im Dezember 2014

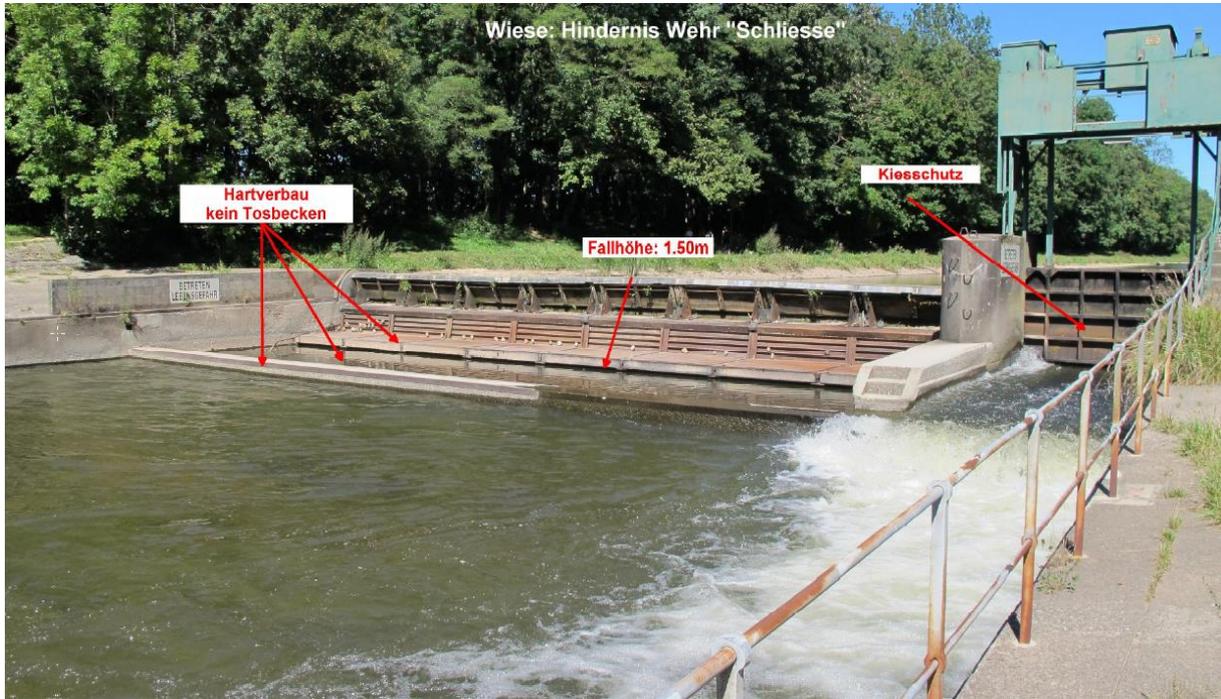
Bei dieser Anlage handelt es sich um ein geregeltes Klappen-Wehrbauwerk mit Gegengewichten und linksseitig anschliessendem Kiesschütz. Die Stauklappen sitzen auf einer festen Wehrschwelle. Unterwasserseitig folgt eine Nachbettsicherung, die nach ca. 7.5 m sowie nach ca. 20 m unterhalb der Wehrachse mit Endschwellen abschliesst.

- Beim Wehr fehlt eine Fischaufstiegshilfe.

- Eine Fischabstiegshilfe ist nicht vorhanden.
- Beschränkte Abstiegsmöglichkeiten bestehen zeitweise über den Kiesschutzablass sowie bei Wehrüberfall. Das Wasser fällt über einen ‚Schiebetisch‘, der zu Personenschutz zwecken unterhalb der Wehrklappen installiert wurde, ins Tosbecken. Dieses wird unterwasserseitig durch eine rund 1m hohe Betonschwelle begrenzt. Im Unterwasser folgen nach 7.5 m und nach ca. 20 m zwei weitere hart verbaute Stufen.

- Bei Wehrüberfall fehlt ein geeignetes Tosbecken. Durch den Aufprall auf den Schiebetisch ist mit Schäden an Fischen zu rechnen. Wenn sich der Abfluss vermindert, bleiben die Fische im von der Betonschwelle eingefassten Tosbecken gefangen und sind leichte Beute für fischfressende Vögel. Bei anhaltend sommerlichen Trockenperioden ist mit einer hohen Aufwärmung des Beckens zu rechnen.

Foto 1: Hindernis Wehr „Schliesse“

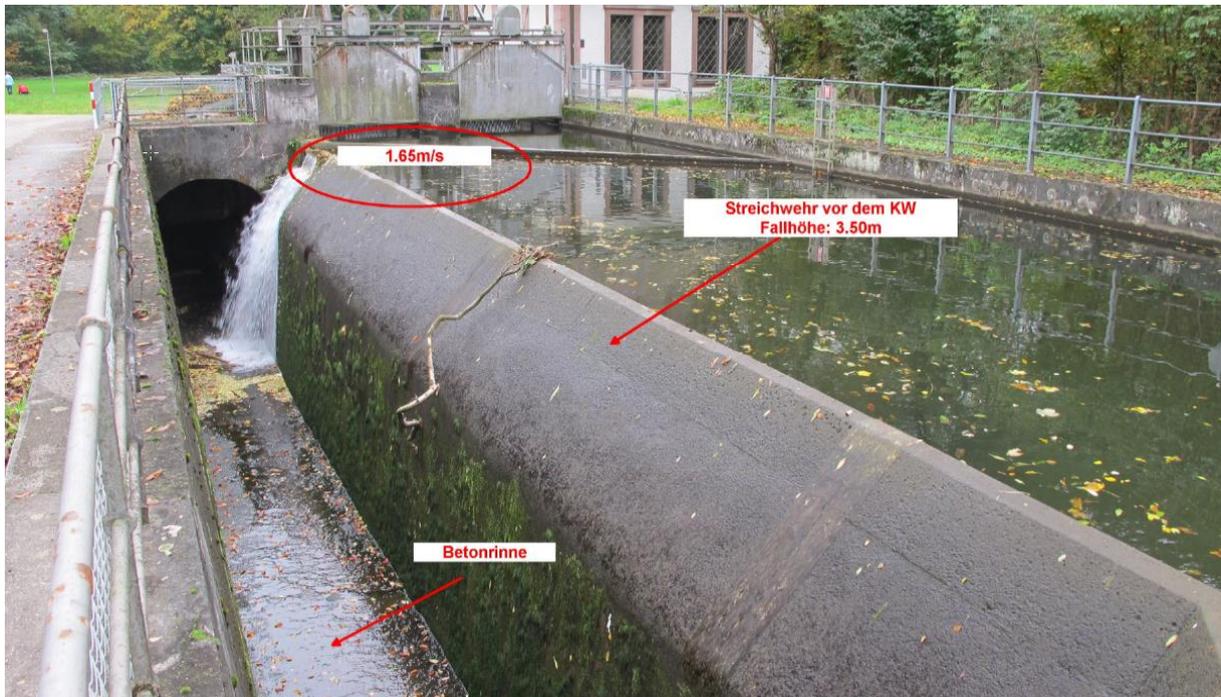
- Eine geeignete Fischabstiegshilfe ist nicht vorhanden
- Je nach Wasserstand können Fische über das Streichwehr (Fallhöhe 3.50 m) in den betonierten Überlaufkanal und danach in den eingedolten Unterwasserkanal gelangen.

- Der Fischschutz ist ungenügend. Mit dem allzu breiten Rechenabstand (28 mm) wird nicht verhindert, dass Fische in den Turbinen Schaden nehmen.
- Fische, die über das Streichwehr in den Überlaufkanal gespült werden, fallen nicht in ein Wasserbett sondern auf die betonierte Sohle und können auch auf diesem Weg geschädigt werden.

Foto 2: Hindernis Streich- Wehr an der Kraftwerkzentrale

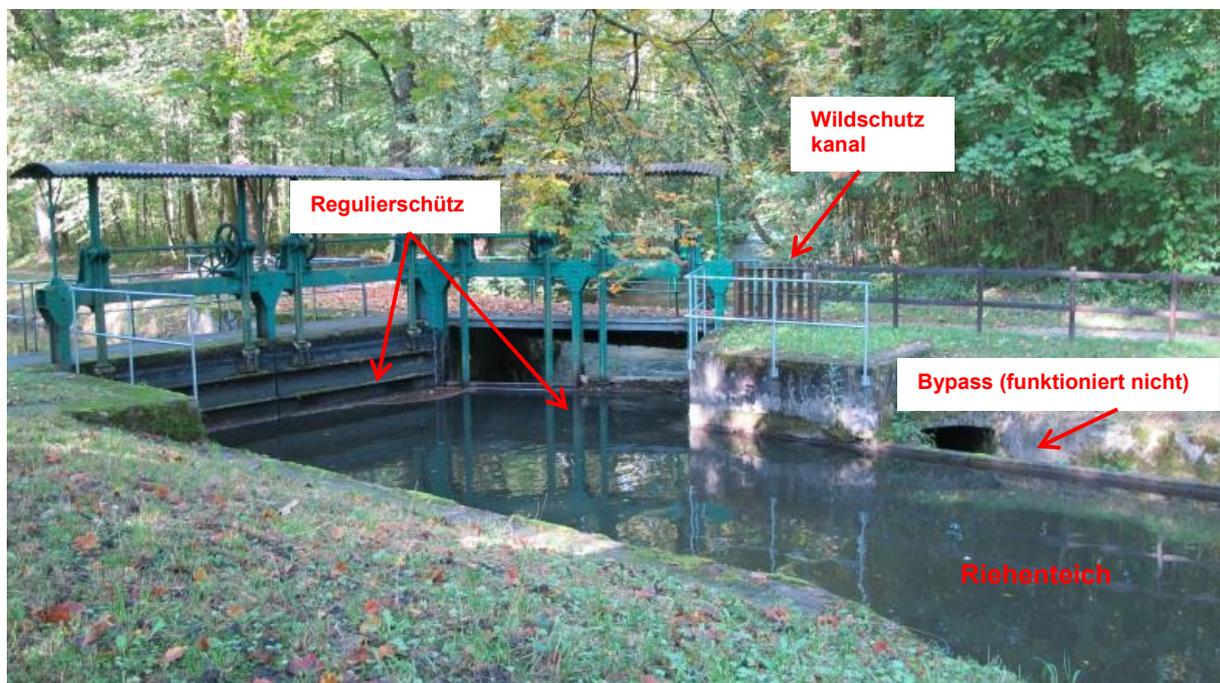
- Im Einstiegsbereich der FAH ist der Sohlanschluss im Wildschutzkanal nicht gewährleistet und die Lockwassermenge ist ungenügend. Demzufolge wirkt der Wildschutzkanal als Sackgasse für die aus der Wiese aufsteigenden Fische.
- Innerhalb der FAH befinden sich Abstürze und keine Ruhebecken
- Die Beckenbreite und die Wassertiefe sind ungenügend
- Die Betriebswassermenge variiert sehr stark
- Die Wasserspiegeldifferenzen in der FAH sind zu gross und für einige Fischarten unüberwindbar
- Der Aufstieg beim Wildschutzwehr ist nicht gewährleistet.

- Der Einstieg durch den Hubschütz in den Überlaufkanal wird aufgrund seiner Lage von Fischen nicht gefunden. Aus diesem Grund funktioniert der als Fischaufstiegshilfe konzi-

pierte Bypass nicht als Abstieghilfe. Die Fische schwimmen deshalb in Richtung Kraftwerkzentrale.

Foto 3: Hindernis Regulierschütz am Wildschutz

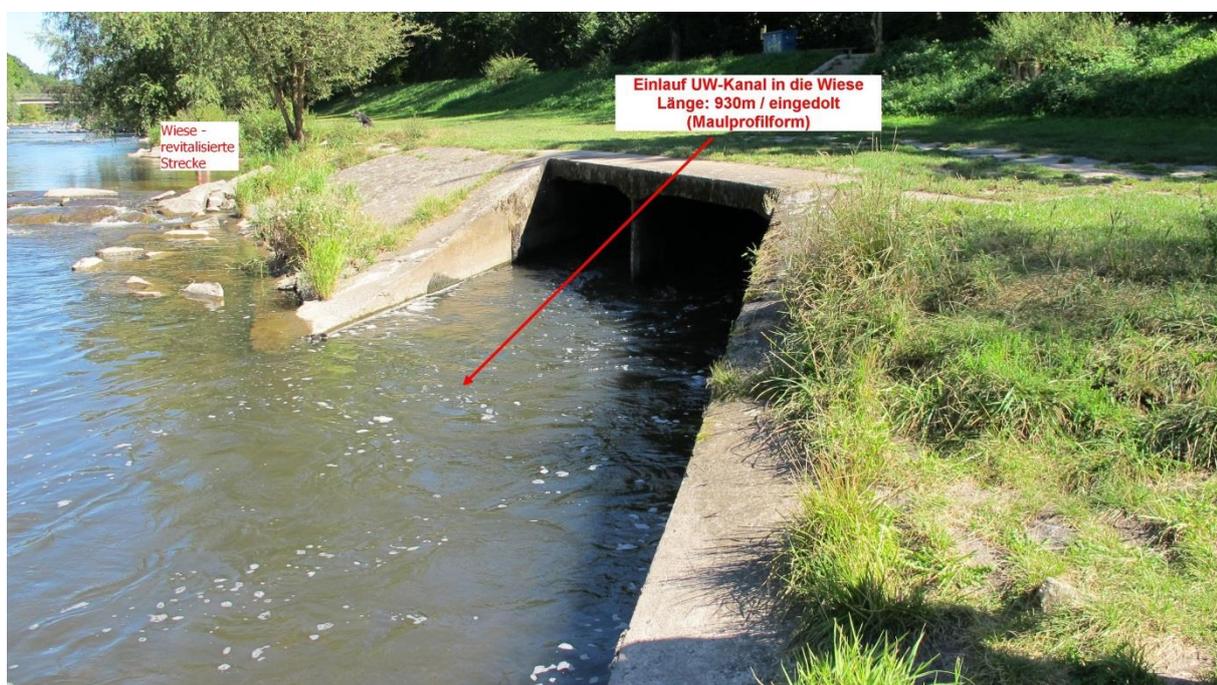
- Eine Fischaufstiegshilfe ist nicht vorhanden. Der Fischaufstieg soll natürlicherweise über die Wiese stattfinden.
- Unterwasserkanal: Es ist nicht auszuschliessen, dass insbesondere der Lachs und andere Zielarten in den Unterwasserkanal einschwimmen.

Foto 4: Einleitung des Unterwasserkanals in die revitalisierte Wiese

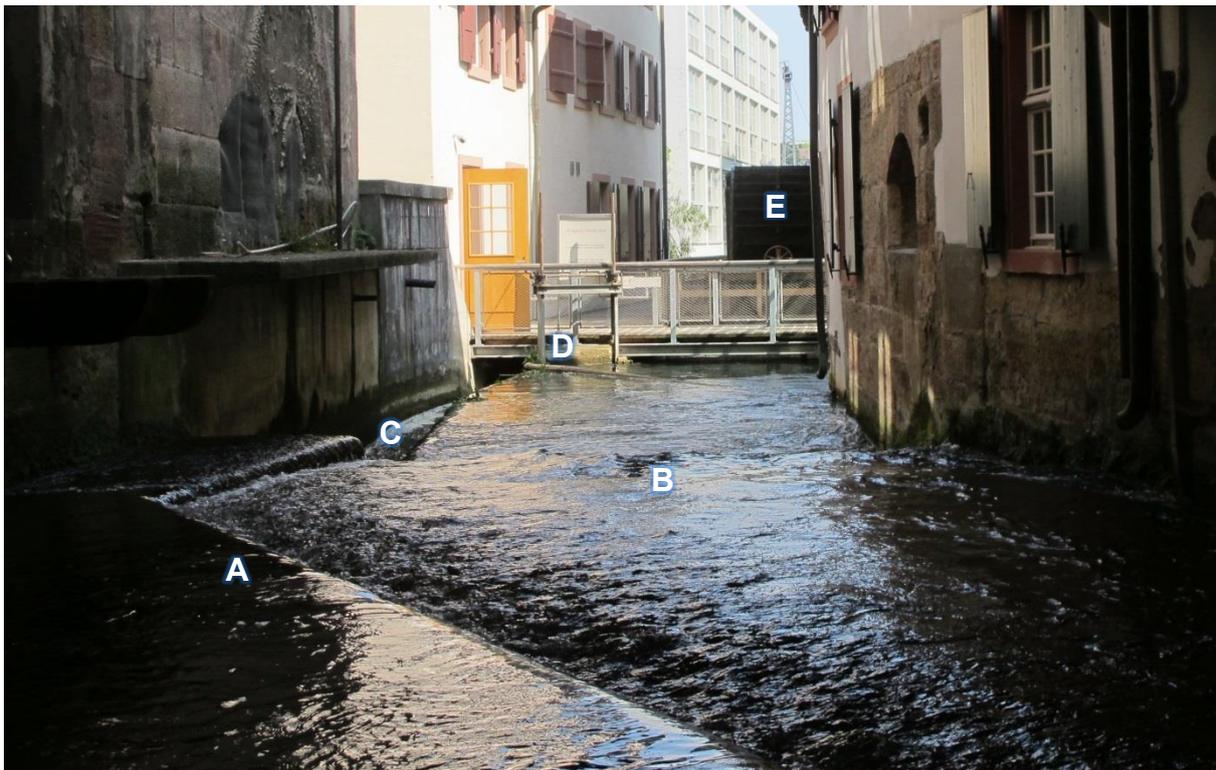
Abwandernde Fische gelangen nicht nur via Überlauf in den Bypass sondern auch mit dem Wasser in den Hauptkanal. Die Durchgängigkeit via Hauptwehr zum Wasserrad ist durch die hohe Fliessgeschwindigkeit und die Wasser-Tiefe von nur wenigen Zentimetern mangelhaft und mit hoher Verletzungsgefahr für die Fische verbunden.

Foto 1: Situation oberhalb vom Wasserrad: Zufluss zum Wasserrad, Blickrichtung flussabwärts von Brücke 1: (A) Diagonale Schwelle, (B) Absturz 1 (ca. 1m) , (C) Bypass, (D) Wehr zur Schussrinne; (E) Wasserrad

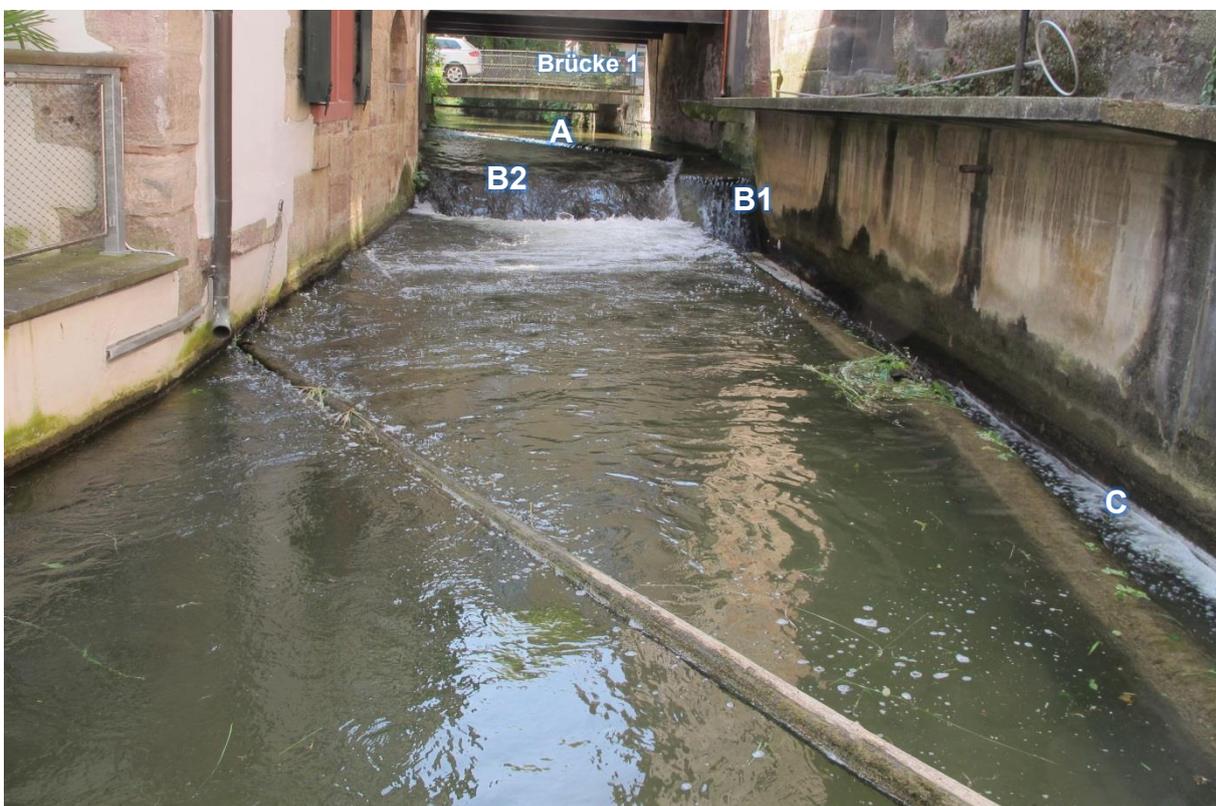
Foto 2: Blick von Brücke 2 flussaufwärts : (A) Diagonale Schwelle, (B) Absturz 1, (C) Bypass

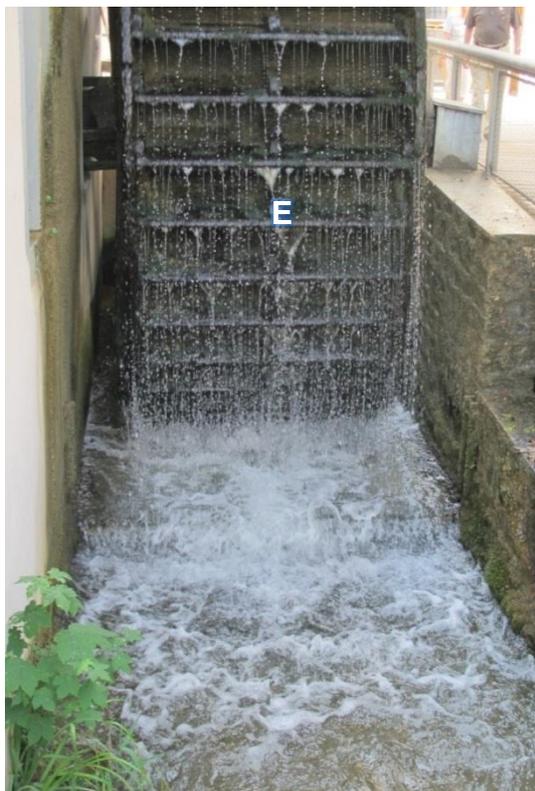
- Der Fischschutz ist bei der Passage via Wasserrad nicht gewährleistet und als ungenügend einzustufen

Foto 3: Wasserrad (rechtsufrig)

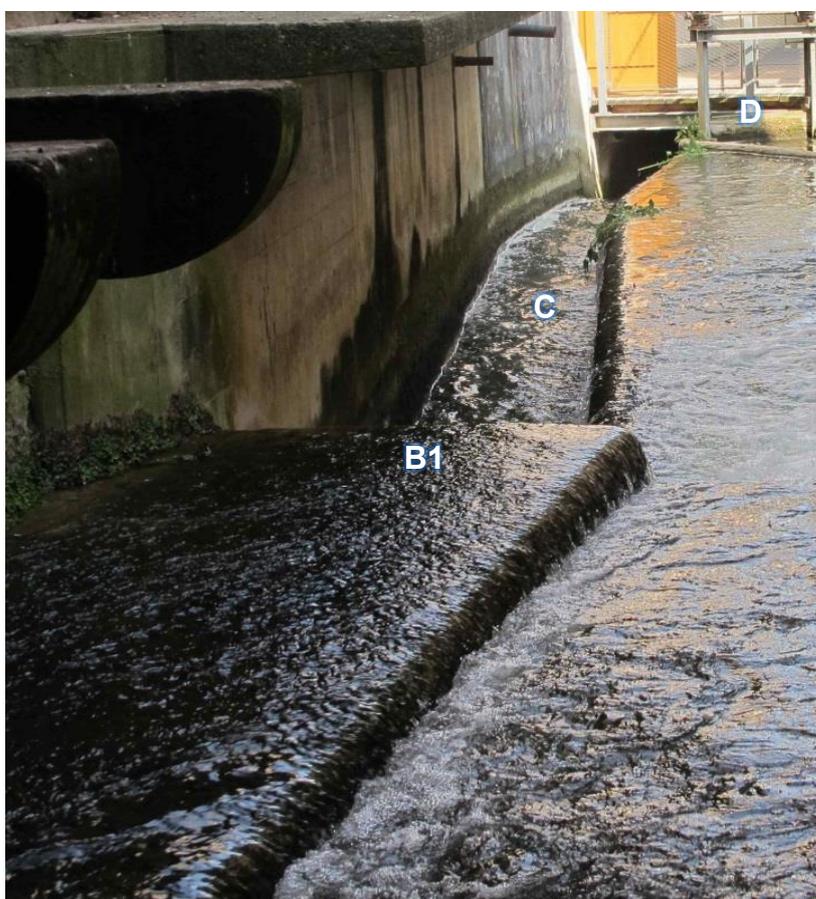
- Eine Fischabstiegshilfe mittels Bypass ist vorhanden. Die Funktionalität wird aber als mangelhaft eingestuft.
- Die vorhandenen Abstürze und Kolkbereiche sind passierbar und werden als unproblematisch eingestuft

Foto 4: Zufluss über den Absturz B1 zum Bypass (C)

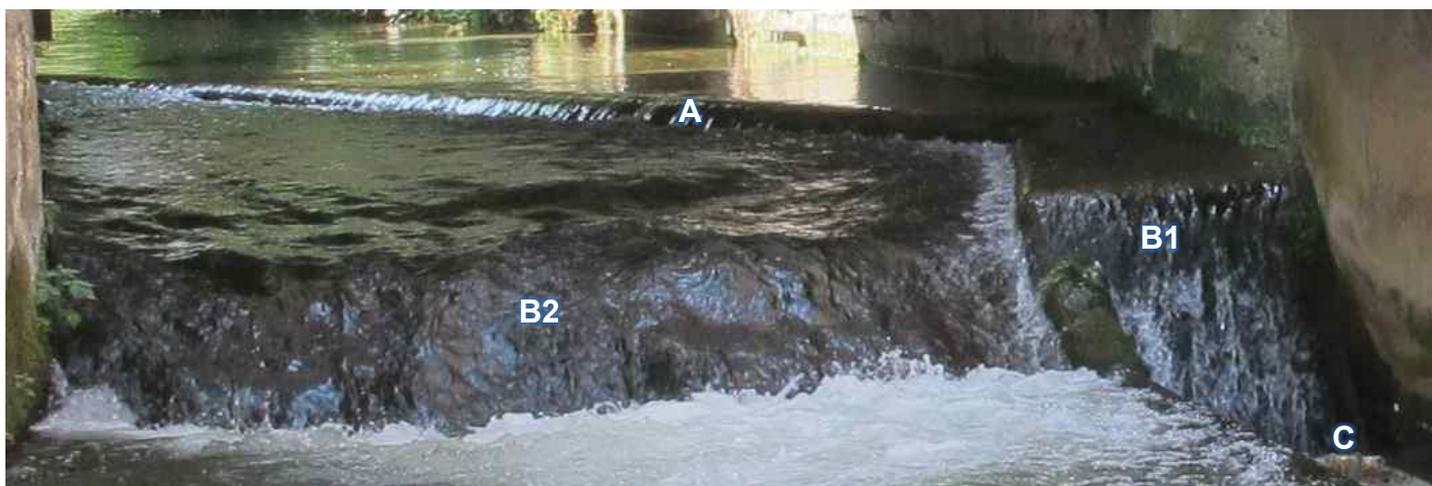
Foto 5: Zufluss über den Absturz B1 zum Bypass (C)

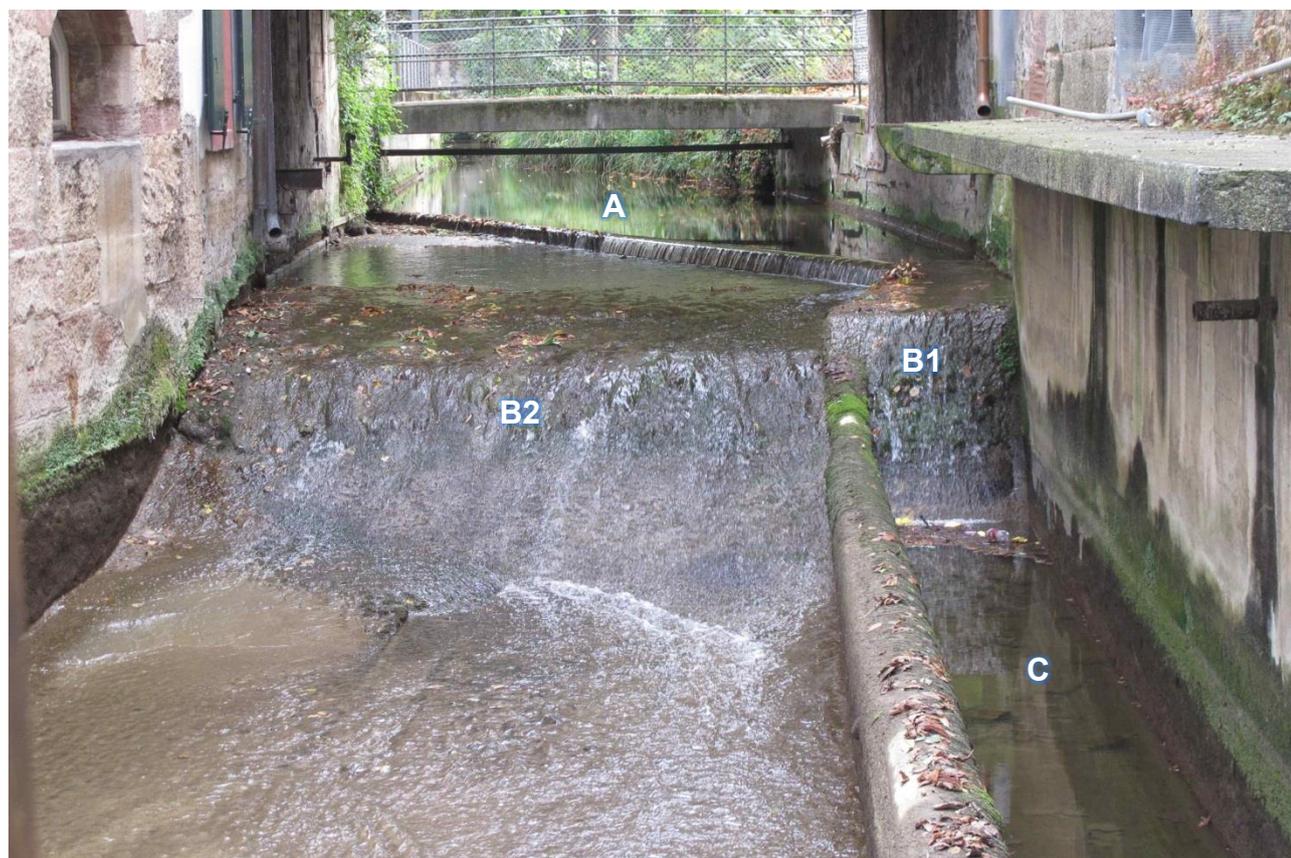
Foto 6: Zufluss über den Absturz B1 zum Bypass (C) bei Teichabschlag

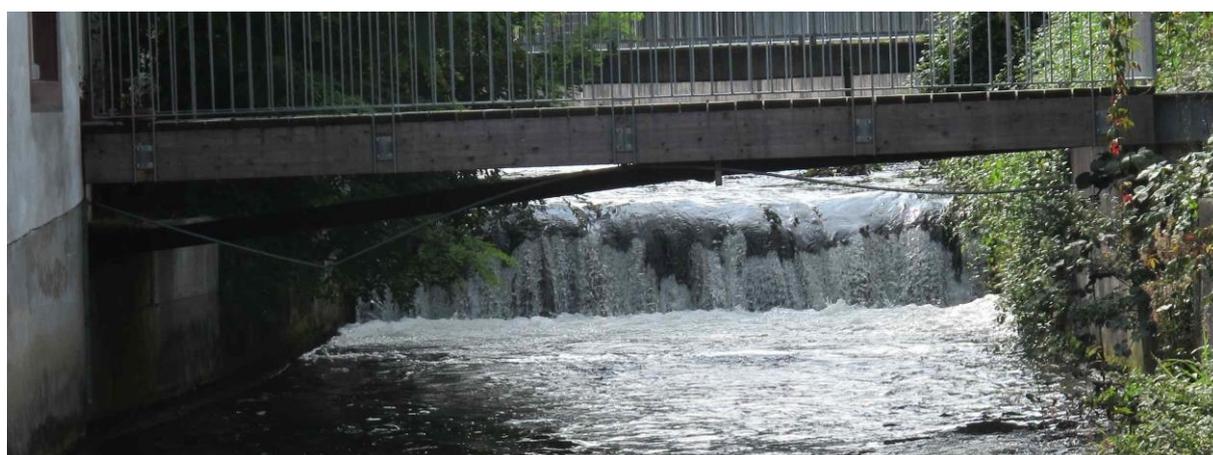
- Eine Fischaufstiegshilfe ist nicht vorhanden
- Der Absturz „Wullenerb“ ist zu sanieren

Foto 2: Absturz Wullenerb (mit Blick bachaufwärts)
