MARKGRÄFLERHOF SANIERUNG DACH UND FASSADE

Hebelstrasse 2-10, 4056 Basel

MARKGRÄFLERHOF

DACH- UND FASSADENSANIERUNG

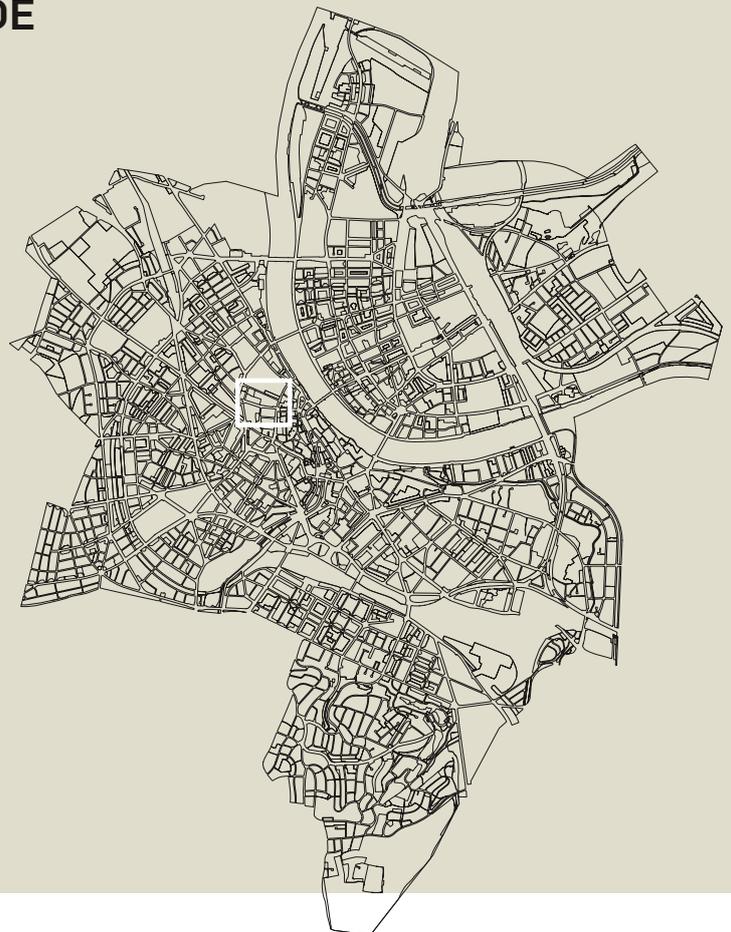
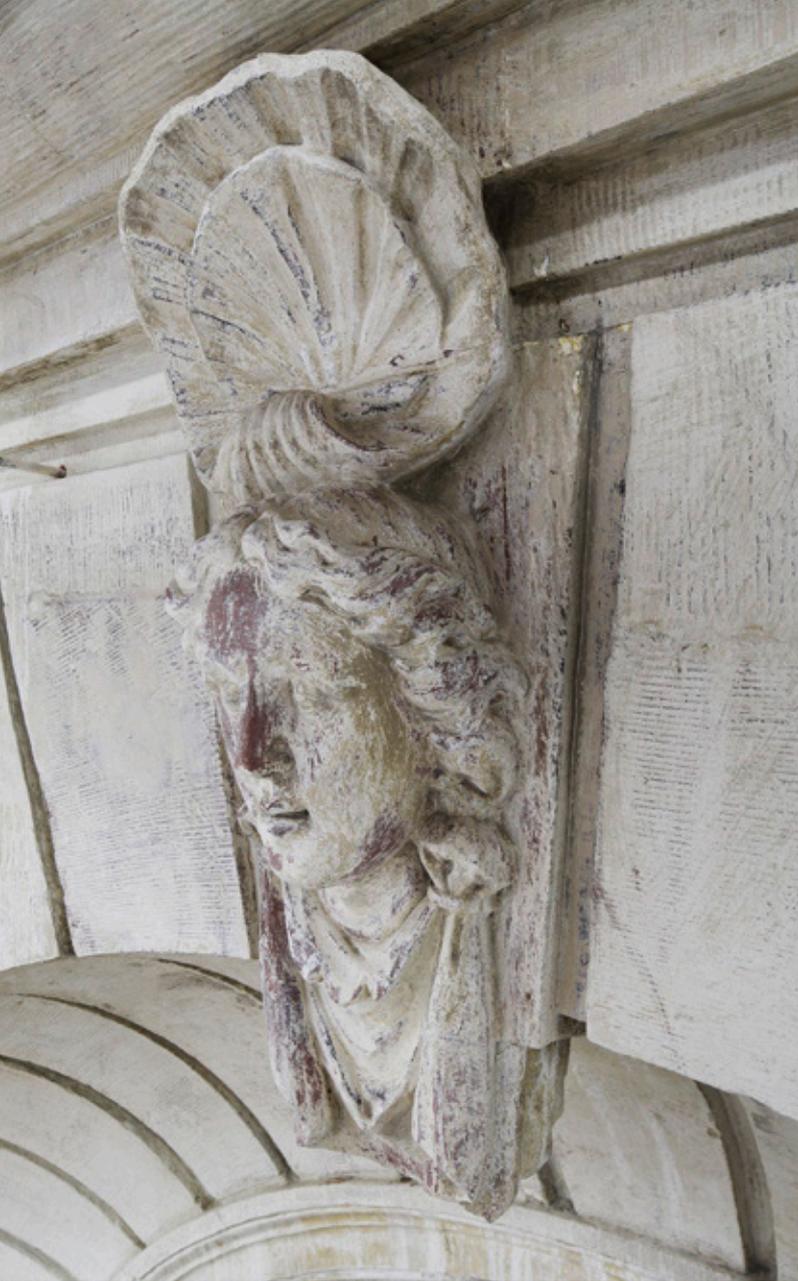
Maske mit Muschelmotiv Durchfahrtsportal
vorher

Bevor der traditionsorientierte Ölfarbanstrich zur Ausführung gelangte, waren umfangreiche Steinmetzarbeiten zur Reparatur, Ergänzung und Festigung unzähliger, jedoch überwiegend kleinformatiger Schadstellen am Naturstein nötig. Auch beim Verputz konnte man sich auf die Erneuerung weniger instabiler Partien vorwiegend der Deckschicht beschränken.

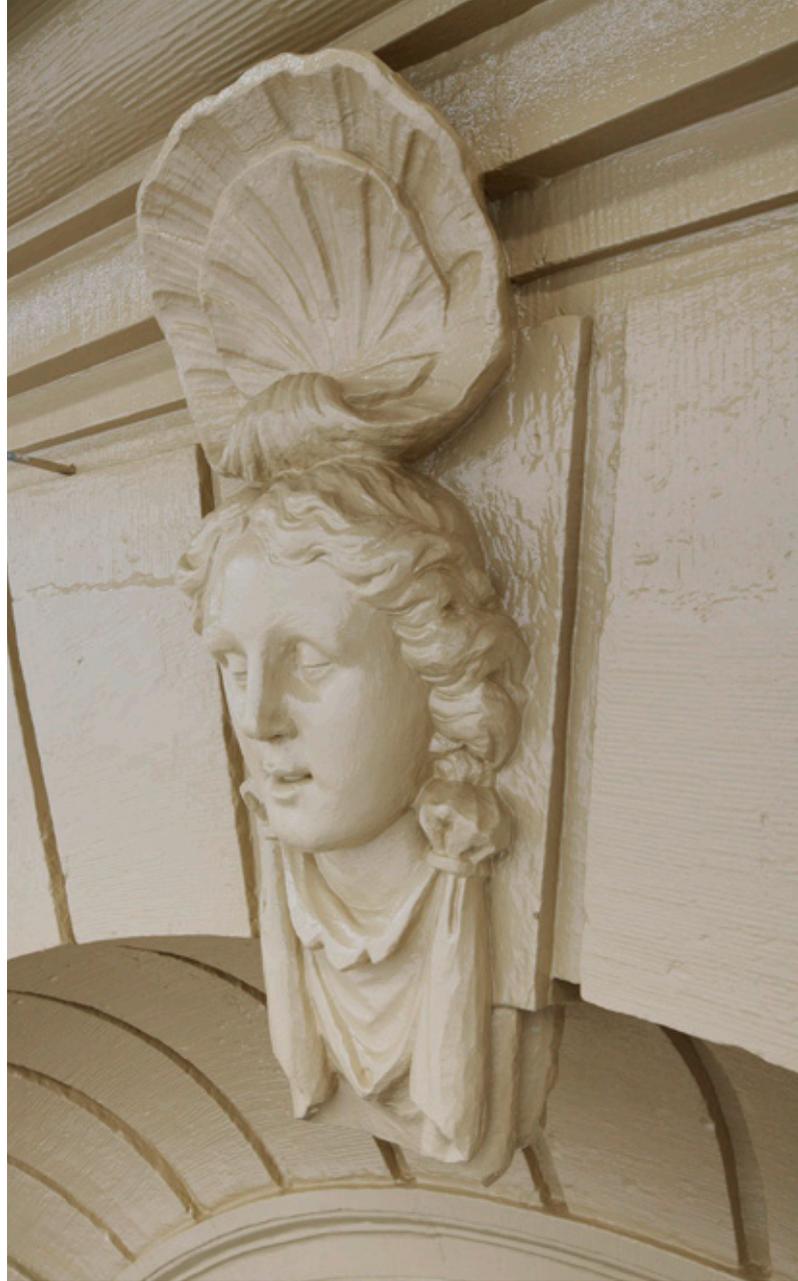
Maske mit Muschelmotiv Durchfahrtsportal
nachher
