# Asbest im Haus

Bundesamt  
für Gesundheit

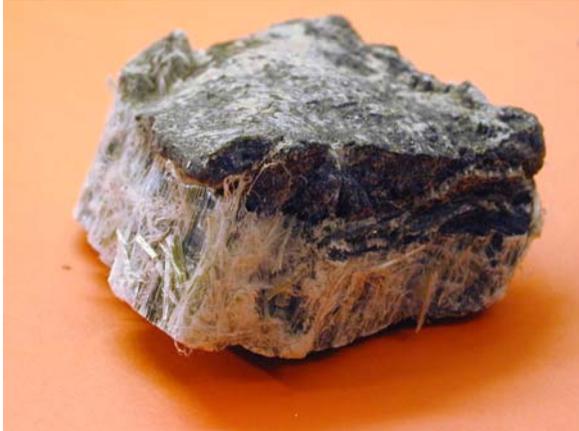
Asbesthaltiges Gestein, Foto: JMF/SLE, IST

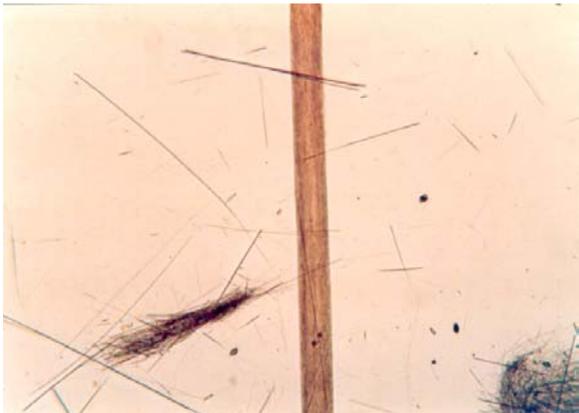
Asbestfasern und menschliches Kopfhhaar, Foto: OF, IST

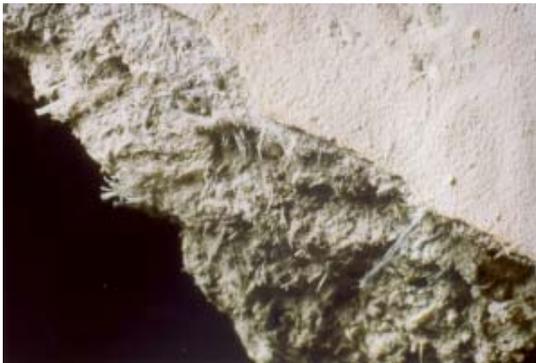
*Zerbrochene Asbestzementplatte mit sichtbaren Asbestbüscheln, Foto: SA*

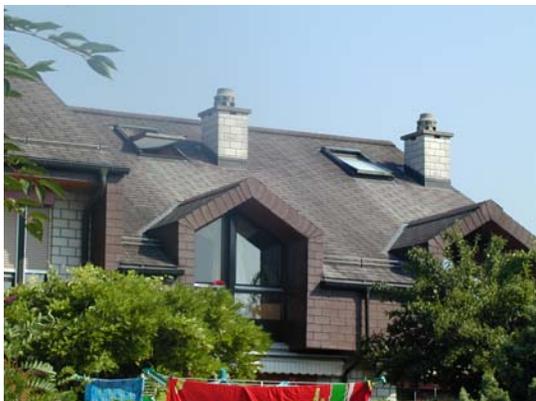
*Dachschiefer aus Asbestzement, Foto: JMF/SLE, IST*

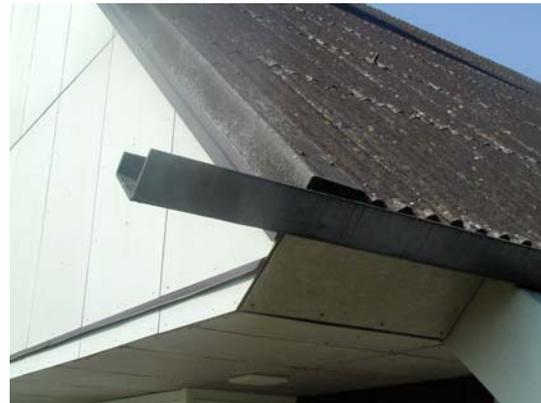
*Asbestzement-Wellplatten, Foto: JMF/SLE, IST*

Als Folge der Witterung können asbesthaltige Dacheindeckungen Asbestfasern in kleinen Mengen freisetzen. Für Bewohner und Anwohner besteht im Umkreis solcher Dächer im Allgemeinen keine Gefährdung.

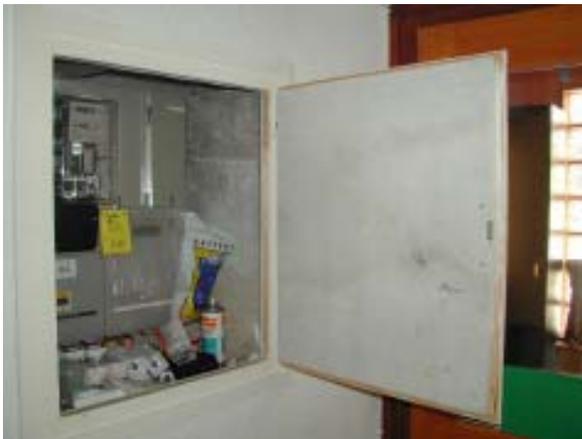
*Sicherungskasten mit asbesthaltiger Brandschutzplatte an der Innentür, Foto: JMF/SLE, IST*

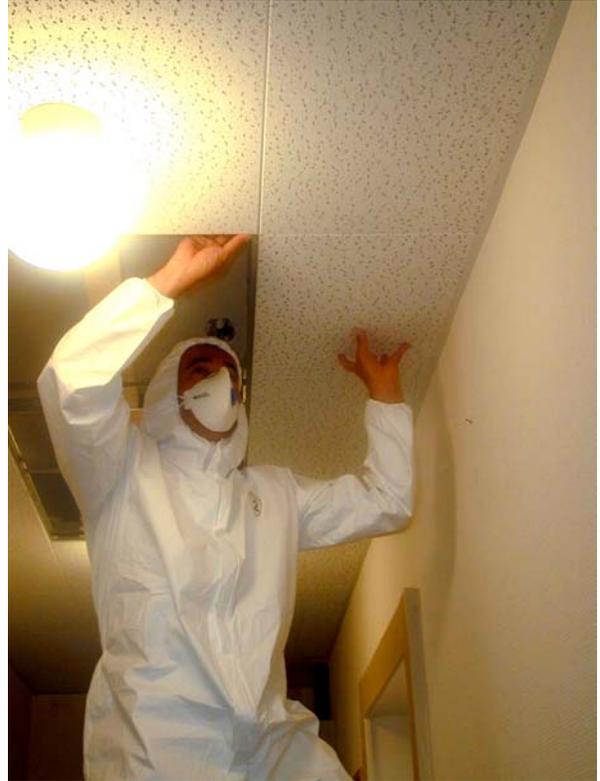
*Abgehängte Deckenplatte (Akustikplatte), Foto: JMF/SLE, IST*

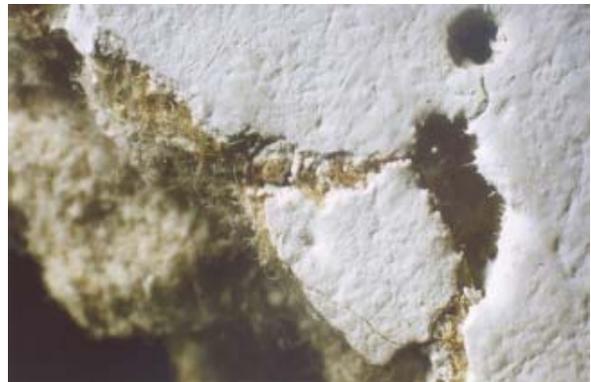
*Vergrosserung einer Akustikplatte mit typischem Loch und Fasern aus Mineralwolle und Asbest, Foto: SA*

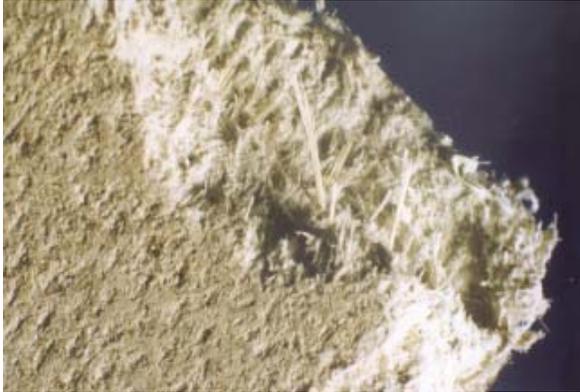
*Vergrößerung einer Asbestleichtbauplatte mit rund 40 Prozent Asbest, Foto: SA*

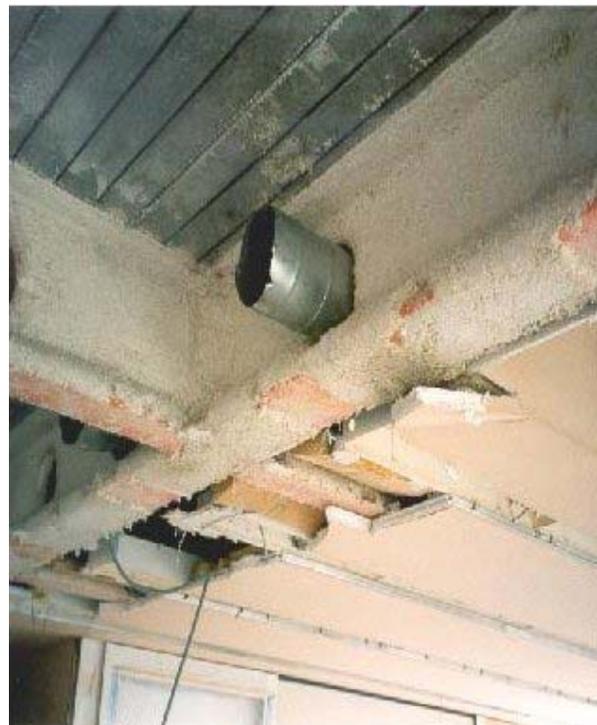
*Spritzasbest an einer metallischen Tragkonstruktion, Foto: JMF/SLE, IST*

Spritzasbestbeläge entstanden, indem man Asbest mit Bindemitteln wie Gips vermischte und sie auf die Stahlträger von Hochhäusern und Wohnblocks spritzte. Mit dem Verfahren betrieb man Brandschutz und sorgte gleichzeitig für eine Schallisolierung und Wärmedämmung. Einfamilienhäuser besitzen eher selten Spritzasbestbeläge.

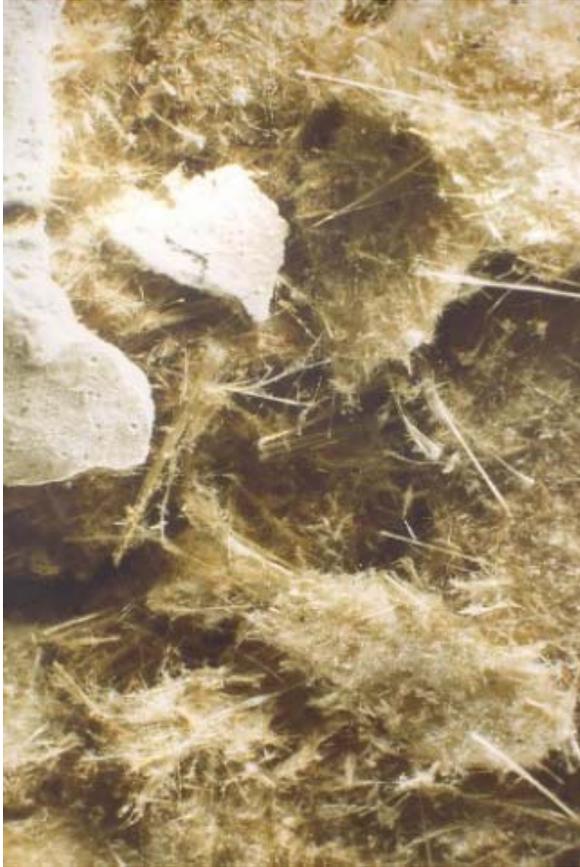
*Vergrößerung eines Spritzasbestbelags. Zu sehen sind Fasern aus Mineralwolle und lange, spitze Asbestfaserbündel, Foto: SA*

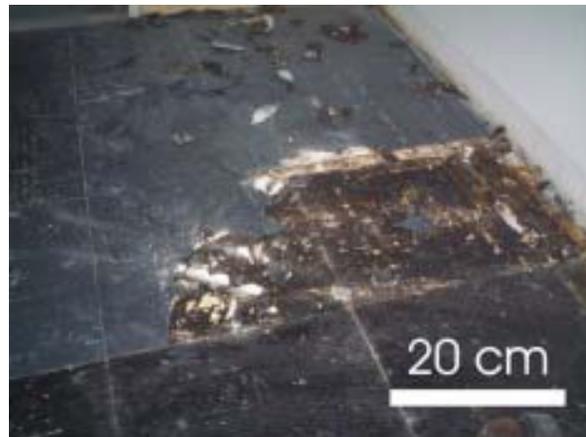
*Bodenbelagsplatten bei Asbestsanierungsarbeiten, Foto: OF, IST*

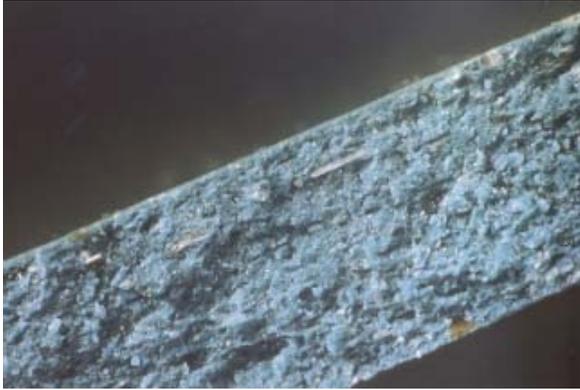
*Bodenbelagsplatte mit vereinzelten hellen Asbestfaserbündeln an der Bruchstelle, Foto: SA*

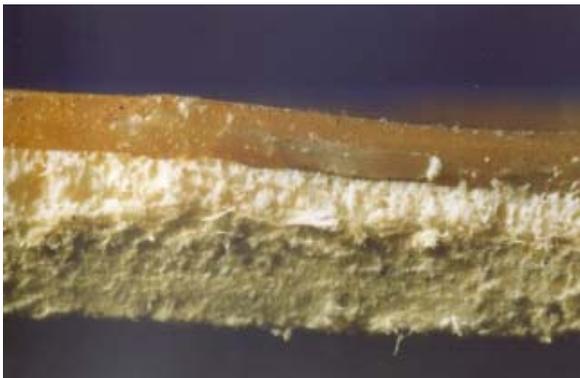
*In Bahnen verlegter Bodenbelag im Querschnitt. Man sieht drei Lagen, zuunterst den Asbestkarton, Foto: SA*

Die zwei oder vier Meter breiten asbesthaltigen Bahnen wurden vorwiegend in der Zeit von 1970 bis 1982 hergestellt und sind in der Regel dreischichtig aufgebaut: Meist besteht die unterste etwa 0.5 Millimeter dicke Schicht zu bis zu 90 Gewichtsprozenten aus Asbest. Wegen ihrer Ähnlichkeit mit Karton wird diese Schicht auch als Asbestkarton oder Asbestpappe bezeichnet. Darüber liegen zwei asbestfreie Schichten: Direkt auf den Asbestkarton folgt eine Schicht aus einem porösen PVC-Schaumkunststoff, darüber meist eine Schicht aus Kunststoff.

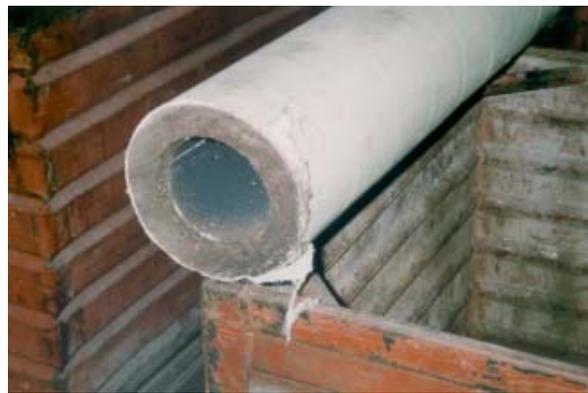
*Asbesthaltige Rohrisolation, Foto: MS, IST*

Dabei sind zwei Isolationstypen bekannt. Zum einen gibt es Rohrisolierungen mit einer recht gut erkennbaren Isolationsschicht aus fast reinem Asbest. Weitaus häufiger finden sich in der Schweiz aber dreischichtig aufgebaute Isolationen: Der Asbest befindet sich in der mittleren Schicht aus einigen Millimetern bis Zentimetern dickem Mörtel. Er ist nicht regelmässig, sondern vielmehr büschelweise im Mörtel verteilt und erreicht einen Anteil von 0.01 bis 5 Gewichtsprozenten. Die innere Schicht besteht aus Kork oder weisser Glaswolle, über der Mörtelschicht befindet sich eine Gazeschicht.

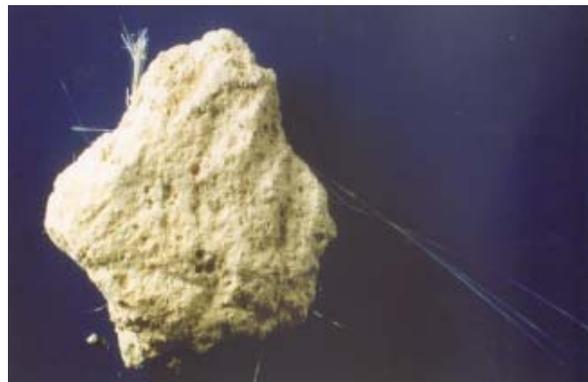
*Mörtel aus einer asbesthaltigen Rohrisolation mit sichtbaren Asbestfaserbündeln, Foto: SA*

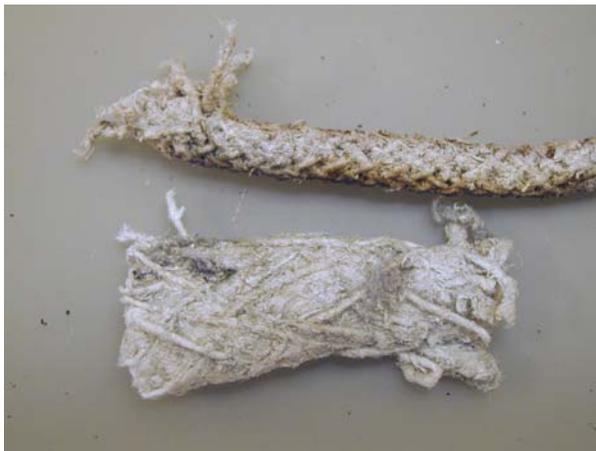
Asbestschnüre. Verwendung zur Abdichtung an brandgefährlichen Stellen, Foto: JMF/SLE, IST

Schnüre mit hohen Asbestmengen (bis zu 100 Prozent) wurden häufig zum Schutz vor Bränden in Öl- und Kachelöfen, sowie Kesseln und Brennern von Zentralheizungsanlagen eingesetzt.<sup>7</sup> Weil der Asbest schwach gebunden ist, müssen Reparaturen an Geräten mit asbesthaltigen Schnüren, Isolationsbändern, Filtern und Dichtungen unter Einhaltung entsprechender Sicherheitsvorkehrungen erfolgen.<sup>4</sup>

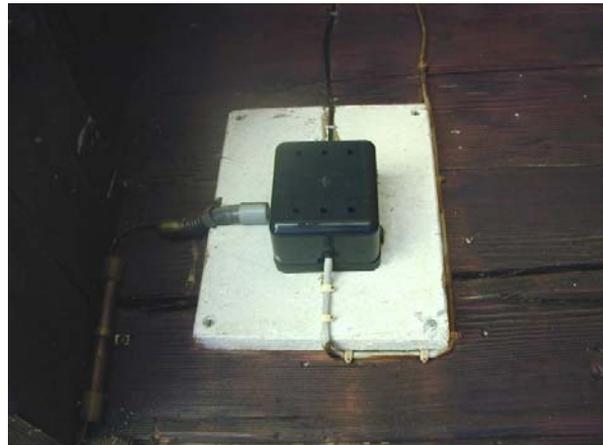
Asbestkartonschicht hinter einem Telefonkasten, Foto: JMF/SLE, IST

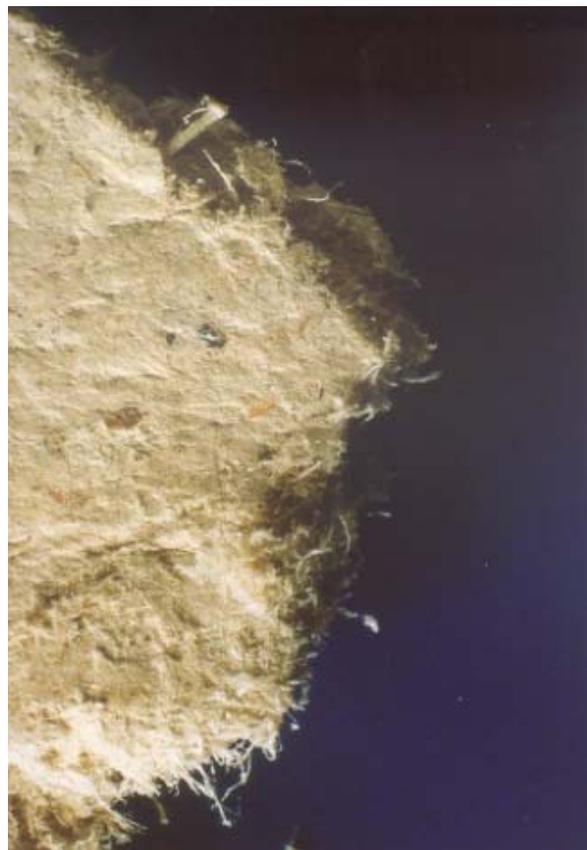
Asbestkarton, Foto: SA
