## Baumaterialien und Einrichtungsgegenstände / Asbest

Anzahl untersuchte Proben: 67

Asbestpositiv: 22

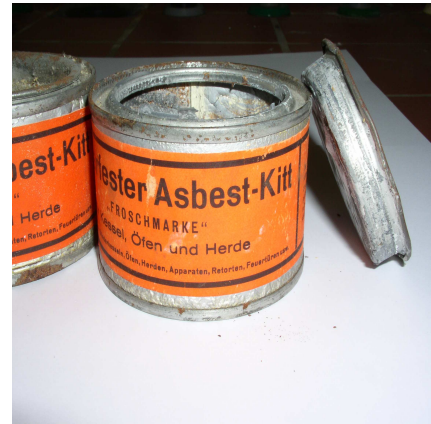
Feuerfester Asbest-Kitt gefunden in einer Privatliegenschaft

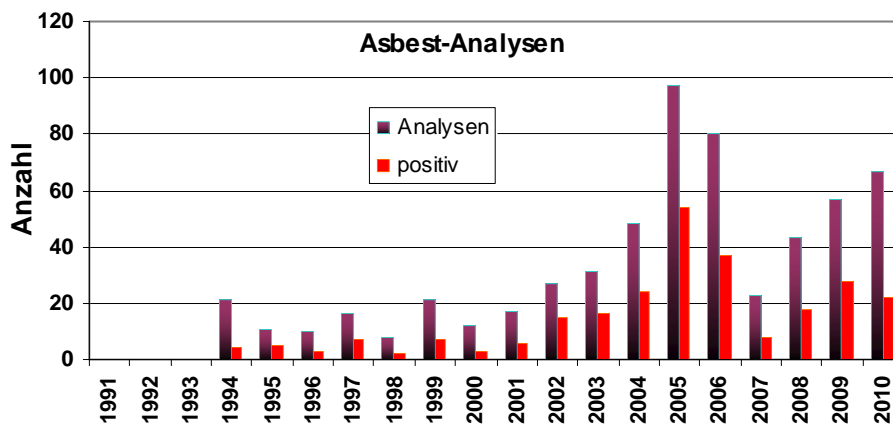
Kostengünstige, schnelle Analyse und Beratung für betroffene Privatpersonen und behördliche Institutionen sind weiterhin sinnvoll und wichtig wie die nachfolgende Grafik zeigt. Die Spitzenwerte stammen von grösseren Untersuchungskampagnen. Es ist eine tendenziell zunehmende Nachfrage zu verzeichnen. Der Prozentsatz der positiven Befunde nahm geringfügig ab.
