KLINGENTALKIRCHE INNENSANIERUNG

Kasernenstrasse 23, 4058 Basel

Die Klingentalkirche, ein hochrangiges Denkmalobjekt, wurde um 1280 als Klosterkirche errichtet. Sie hat nach der Reformation immer wieder Nutzungsänderungen erfahren, vom Lager zur Soldatenunterkunft zum Ateliergebäude. Seit Jahrhunderten haben alle Epochen ihre Spuren hinterlassen, die bei der Innensanierung erhalten und sichtbar gemacht werden sollten. Die wesentlichen Aufgaben des Projekts, in enger Zusammenarbeit mit der Denkmalpflege, bestanden in der Verschiebung des Ausstellungsraums von der Leutkirche zur Chorkirche, der Anpassung des Baus an die aktuellen Normen betreffend Sicherheit und Gebäudetechnik sowie einer statischen Ertüchtigung zur Gewölbepesierung und Nutzlasterhöhung.

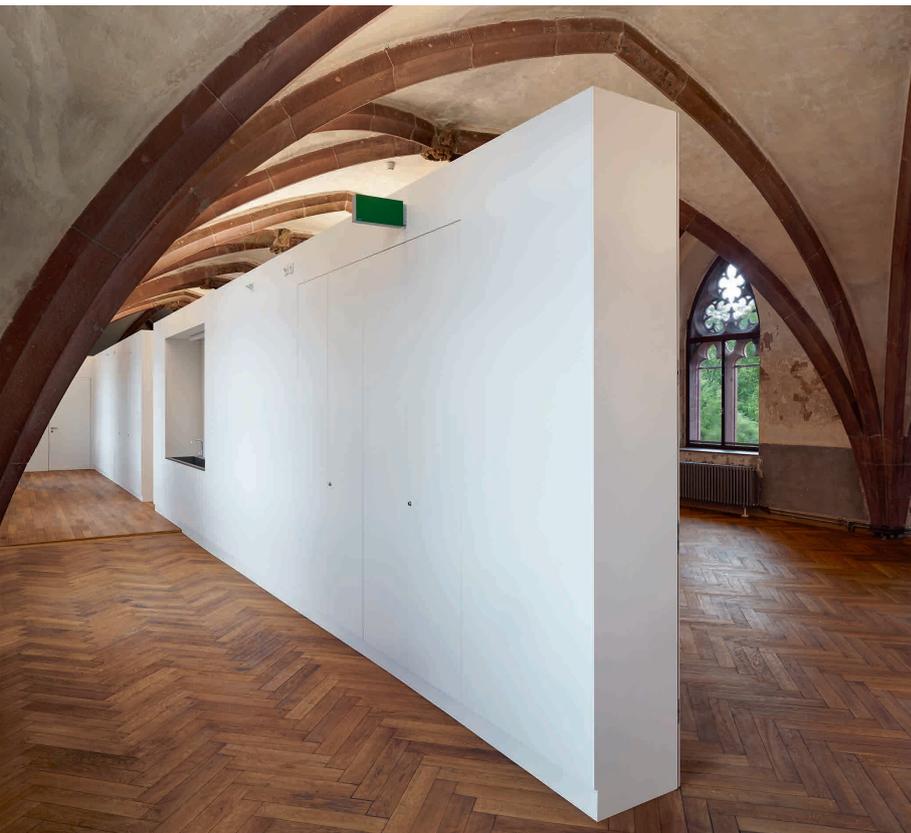
Erschliessung 3. Obergeschoss
