▷ Kantonale Denkmalpflege

► **Bauforschung**

Medienorientierung St. Alban-Kirche

Basel, 29. Mai 2013

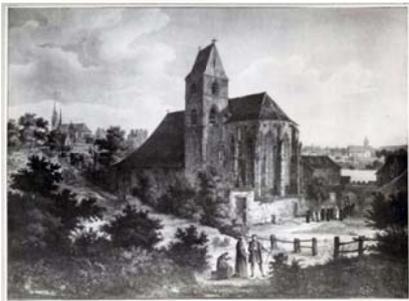
Abb. 1

St. Alban-Kirche nach der letzten Renovation und Verkleinerung durch Johann Jakob Stehlin d. J. 1845. Foto der Chorseite mit ehemaliger Einfriedung und zentralem Choreingang. Foto, 1871 (Staatsarchiv Basel-Stadt).

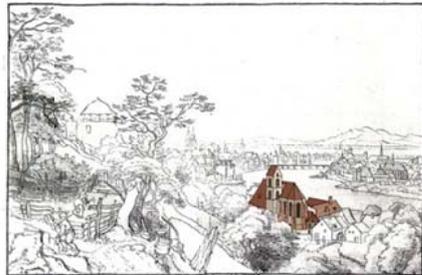
Abb. 2

Die St. Alban-Kirche vor der Renovation durch J. J. Stehlin. An der Südseite der noch unverkürzten Leutkirche war ein Seitenschiff mit breitem Schleppdach angefügt. Aquarell von Konstantin Guise, 1841 (Kupferstichkabinett).

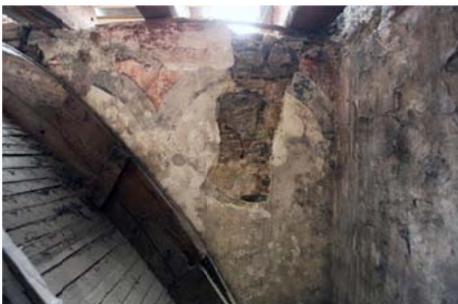
Abb. 4

Blick vom Dach der Leutkirche Richtung Chorwand. Das nach dem Erdbeben zwischen 1363 und 1368 neu errichtete Dachwerk beschneidet den älteren Triumphbogen, der zur gotischen Kirche des 13. Jahrhunderts gehört. Foto Denkmalpflege, 2012.

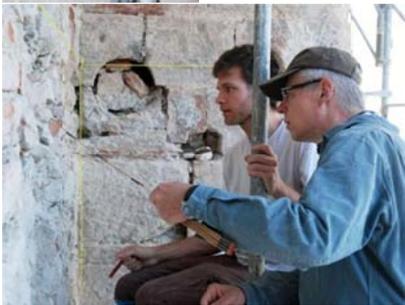
Abb. 6

Gotisches Lanzettfenster mit Dreipassschild, das im Mauerwerk der Leutkirche unter dem Verputz zum Vorschein kam. Das Fenster stammt von der gotischen Kirche aus der Zeit zwischen 1250 und 1300. Foto Denkmalpflege, 2012.
