## WEITERBETRIEB MUSICALTHEATER BASEL

### MACHBARKEITSSTUDIE SANIERUNG, INSTANDSETZUNG UND OPTIMIERUNG

## **Bericht Zustandsanalyse Elektroinstallationen Musical Theater Basel**

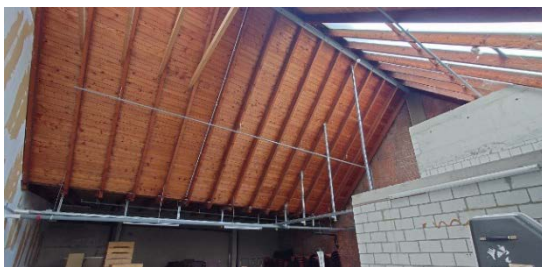
Die äussere Fassade der Halle 107, wurde 1958 in Backstein als Doppelsteinmauerwerk aus Ziegeln zwischen die Betonjoche gemauert. Der Zustand der Betonteile sollte mit regelmässigen Kontrollen weiter im Auge behalten werden. Die Backsteinmauern sind soweit ersichtlich in gutem Zustand. Massnahmen sind hier aktuell nicht angezeigt.

Das Dach aus der Erbauungszeit (1958) wurde als einfache Holzkonstruktion an den Betonjochen abgehängt und ist in schlechtem Zustand. Das Welleternit ist asbesthaltig und teilweise undicht in den Randanschlüssen. Der opake Teil des alten Sheddaches war durch Einfachdrahtglas und Doppelstegplatten gedeckt.

Hier ist ein zeitnaher Ersatz angezeigt. Sinnvoll ist ein 1:1 Ersatz von Eternit und Polycarbonatplatten in den transparenten Flächen, der weder das Aussehen noch die statische und bauphysikalische Ausgangslage verändert. Gegen eine weitergehende Sanierung und Isolation des Daches sprechen folgende Gründe:

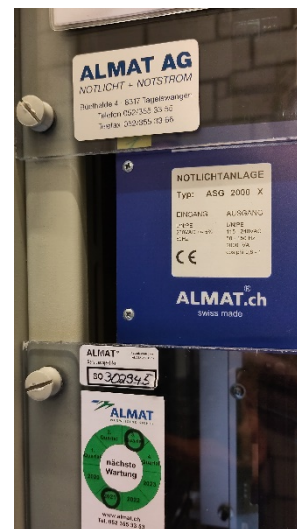
Gemäss Aussage des Herstellers beträgt die zu erwartende Lebensdauer 20 Jahre, eine Sanierung wäre daher um das Jahr 2026 fällig. Die Batterien wurde zwischen 2013 und 2016 bereits alle ersetzt und haben eine Lebensdauer von 8-10 Jahren, die hohe Raumtemperatur von 28°C wirkt sich jedoch negativ auf die Lebensdauer aus. Der Wartungsvertrag wurde Ende 2020 aufgelöst.

Massnahmen für den Weiterbetrieb des Musical Theaters: Die Notlichtanlage muss um das Jahr 2026 ersetzt werden. Es wird empfohlen, eine Zentralbatterieanlage mit Überwachung der Leuchten zu installieren, um die Sicherheit zu erhöhen und die Arbeit für den Unterhalt zu erleichtern. Zudem ist es von Vorteil, die Leuchten und die Zentrale vom selben Hersteller zu verbauen.

Der Raum der Zentrale muss belüftet werden.

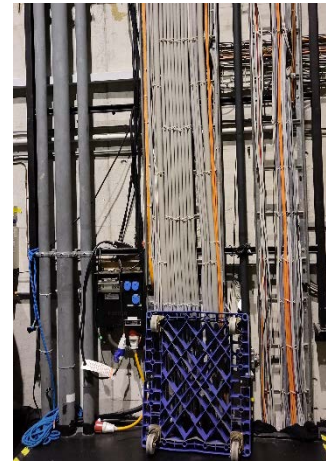
Die Kabelführung erfolgt horizontal und vertikal grösstenteils über Kabeltrassen und Steigleitern. Diese weisen, gemäss Stichproben an der Begehung, wenig Platzreserve auf, die Flexibilität für Nachinstallationen ist jedoch durch diese Installationsweise sehr hoch.

Massnahmen für den Weiterbetrieb des Musical Theaters: Aktuell keine. Bei zusätzlichen Elektroinstallationen oder Umbauten müssten an einigen Orten die Kabelführungswege vergrössert oder ergänzt werden und die Abschottungen bei Brandabschnitten gemäss den aktuellen Vorschriften neu erstellt werden. Die Installationen, welche mit Funktionserhalt ausgeführt sein müssen, müssen geprüft, mit den aktuellen Vorschriften abgeglichen und ggf. angepasst werden.

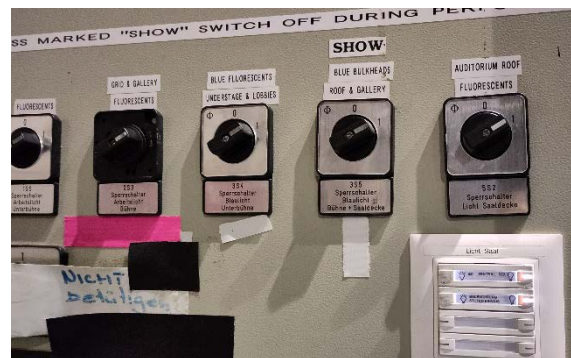
Das Saallicht wurde vor ein paar Jahren auf LED umgerüstet und kann via DMX gesteuert werden. Die Steuerverteilung befindet sich auf dem Lichttechnik-Balkon, der Schaltschrank auf der Bühne. Die Beleuchtung inkl. Steuerung für ein Musical wird separat geliefert und installiert. Dafür sind 250A-Anschlüsse an der Decke des Theaters vorhanden.

Massnahmen für den Weiterbetrieb des Musical Theaters: aktuell keine, falls der Unterhalt und die Nutzer mit den aktuellen Möglichkeiten zufrieden sind.

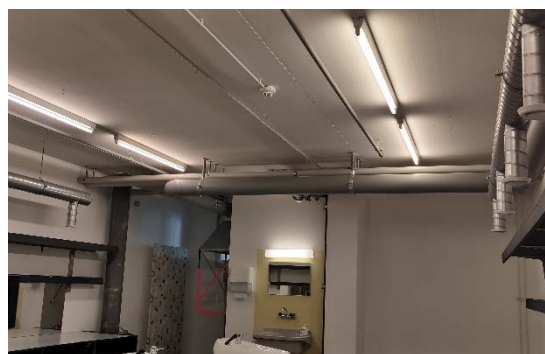
Die Saalbeleuchtung wurde von einiger Zeit, gemäss Aussage eines Mitarbeiters, auf LED umgerüstet. Die meisten weiteren Bereiche sind jedoch noch mit FL-Leuchten ausgerüstet. Es gibt Bereiche, welche nicht ausreichend ausgeleuchtet sind.

Das Alter der Sicherheitsleuchten ist unklar. Es wird vermutet, dass einige Leuchten im Laufe der Zeit nachgerüstet wurden. Sie scheinen jedoch allgemein in einem guten Zustand zu sein.

Massnahmen für den Weiterbetrieb des Musical Theaters: aktuell keine, linearen FL-Leuchtmittel und Halogenlampen sind jedoch ab 25.08.23 resp. 01.09.23 nicht mehr zulässig und ab 31.08.25 ist kein Ersatz mehr erhältlich. Bei einem Umbau muss die ganze Beleuchtungsanlage auf LED umgerüstet werden, auch um den elektrischen Energiebedarf zu senken. Zudem müssen die Beleuchtungsstärken der aktuellen SN EN 12464-1 entsprechen.

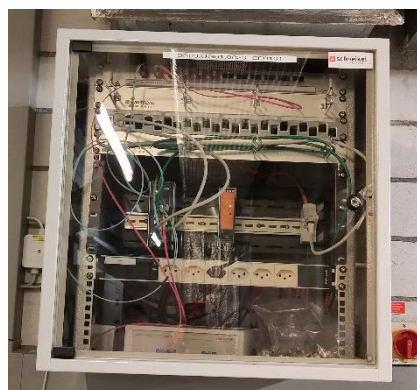
Das Gebäude 9 der Messe Basel verfügt gemäss Leitungskatasterplänen über keine eigene Provider-Zuleitung. An der Begehung wurde im 1. Untergeschoss ein Wandrack entdeckt, welches Glasfaserleitungen enthält. Der Nutzen und die Herkunft der Leitungen sind jedoch unklar. Gemäss Bericht von el-planning sind die UKV-Installationen in Kat. 5/6 veraltet.

Massnahmen für den Weiterbetrieb des Musical Theaters: Um das Gebäude 9 von der Messe Basel abzutrennen, muss das Gebäude eine eigene Provider-Zuleitung erhalten. Es wird empfohlen, die UKV-Installation hausintern zu erneuern.

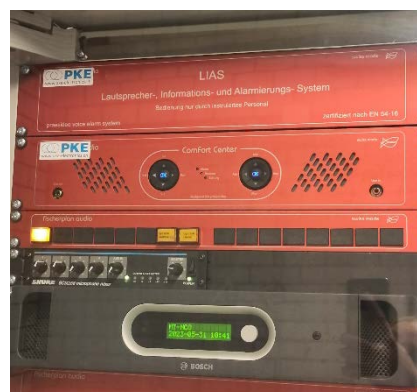
Im Gebäude ist ein Lautsprecher-, Informations- und Alarmierungs-System (LIAS) von der Firma PKE Electronics AG installiert. Die Anlage wurde 2013 errichtet und befindet sich im Schwachstromraum 0830 im 1. Untergeschoss. Die letzte Wartung war, gemäss Angaben PKE, im April 2020. Es ist aktuell kein Wartungsvertrag vorhanden.

Die Anlage ist nach EN54-16 zertifiziert und auf Vollbeschallung ausgelegt. Da sie nach Angaben PKE nicht mit der Brandmeldeanlage verbunden ist, gilt sie als elektroakustisches Notfallwarnsystem (ENS).

Massnahmen für den Weiterbetrieb des Musical Theaters: Nach der VKF Brandschutzrichtlinie BSR 12-15 muss in Bauten mit mehreren Sälen und gemeinsamen Foyers wie z.B. Theater ab 1000 Personen mindestens ein ENS (ohne Anbindung BMA) installiert werden, welches manuell ausgelöst werden kann. Daher kann das Theater aktuell so weiterbetrieben werden. Es wird empfohlen, erneut einen Wartungsvertrag abzuschliessen und bei Neuerstellung oder Sanierung der Anlage die Anbindung an die Brandmeldeanlage (Betrieb als Sprachalarmierungsanlage, Ersatz der BMA-Hörner durch die Lautsprecher) zu prüfen. Aus sicherheitstechnischen Aspekten ist es bei Bauten mit ortsunkundigen Personen sinnvoller, im Brandfall mit Sprachdurchsagen zu informieren und anzuleiten als nur mit akustischen Hörnern zu warnen.

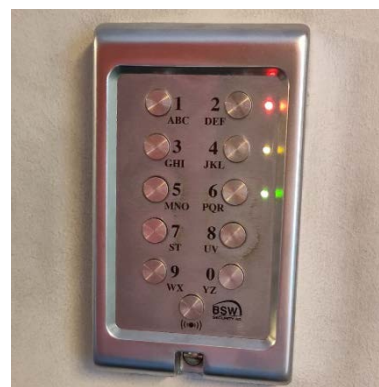
An vereinzelt Türen ist ein Codeleser der Firma BSW Security AG installiert. Nach Aussage des Mitarbeiters betrifft dies die Türen, welche den öffentlichen vom Backstage-Bereich trennen. Die Aussentüren sind mechanisch verriegelt.

Massnahmen für den Weiterbetrieb des Musical Theaters: aktuell keine. Bei einem Umbau wird empfohlen, ein ganzheitliches Zutrittssystem zu prüfen.

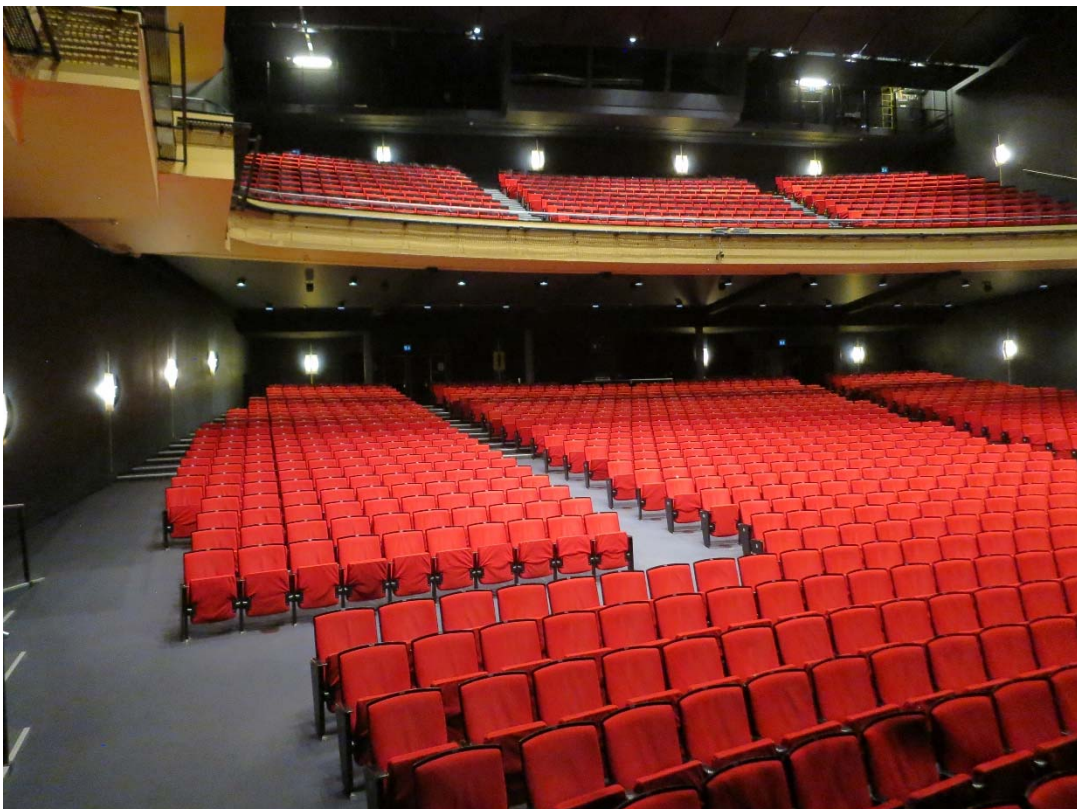
Abbildung 4 - Zustand des Saales im Musical Theater Basel anlässlich der Raumakustikmessungen am 14.6.2023

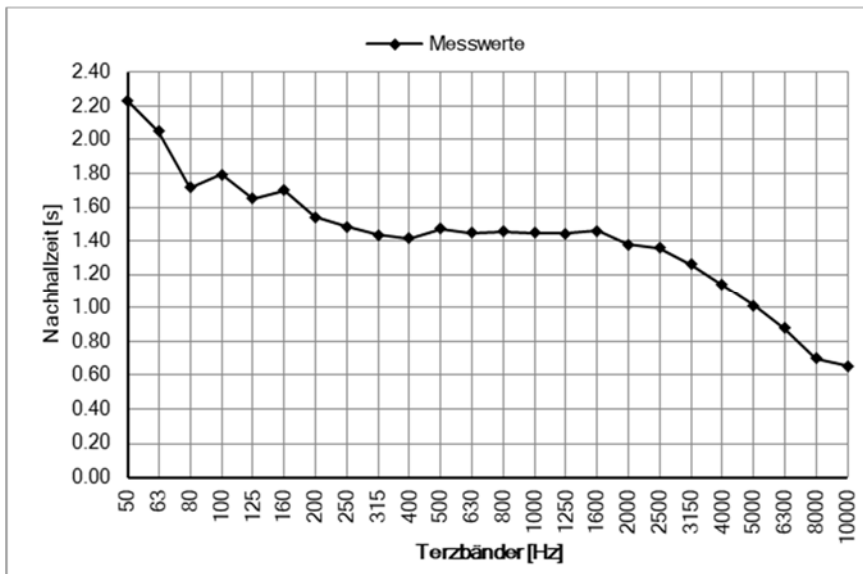
Abbildung 5 - Nachhallzeit in Terzbändern im leeren Publikumsraum des Musical Theaters Basel (Messung vom 14.6.2023 mit geschlossenem eisernem Vorhang)

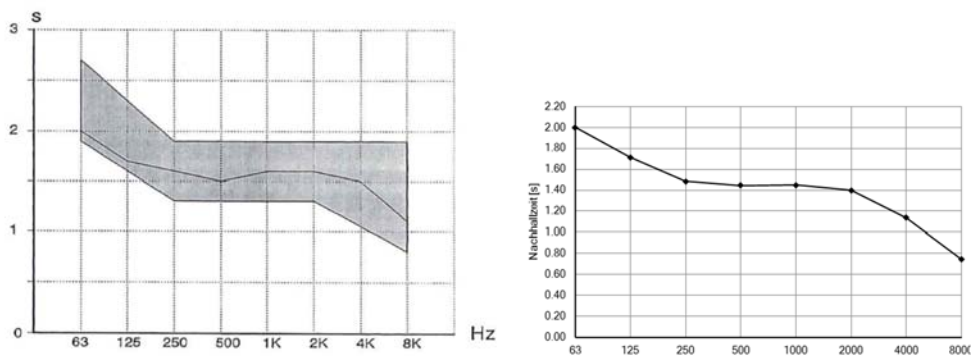
Abbildung 10 - Vergleich der Nachhallzeiten im Musical Theater Basel (links: Trefzer & Rosa 1997, rechts: Applied Acoustics 14.6.2023)

Die leicht tieferen Nachhallzeitwerte aus den aktuellen Messungen in den mittleren und hohen Frequenzen lassen sich gut durch die nachträglich im Raum montierten «improvisierten» Akustikmassnahmen erklären (siehe Abschnitt 4.3.1).

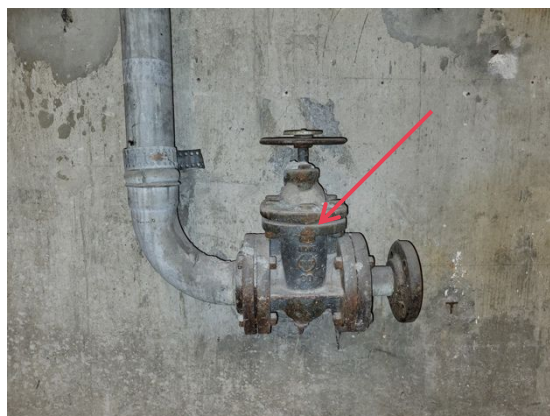
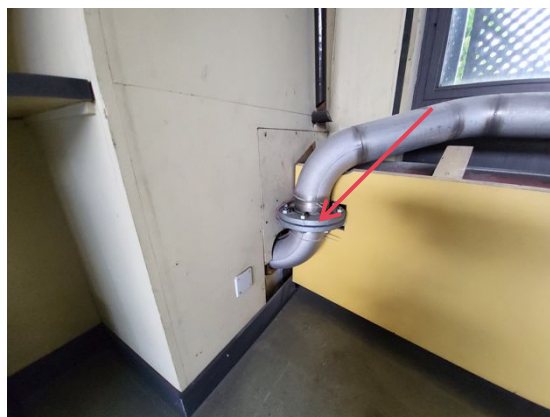
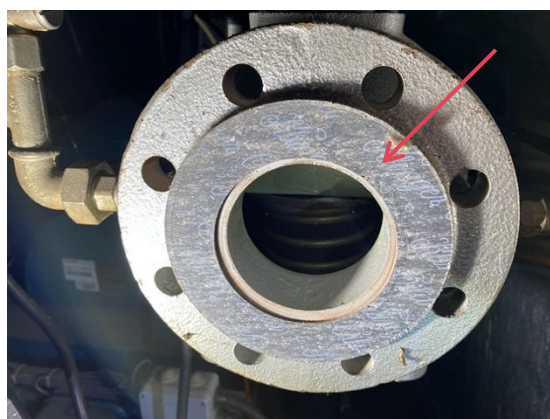
1. Foto: 1. UG, Elektrolager
2. Foto: 2. OG, Passerelle
3. Foto: Symbolfoto Dichtung (stammt nicht aus der Liegenschaft)

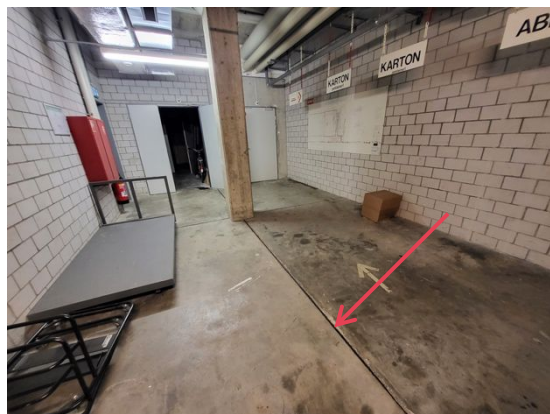
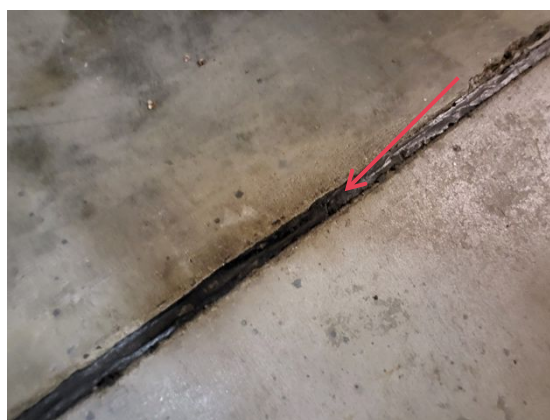
Die Probe wurde auf dem Vorplatz im 1. UG entnommen.

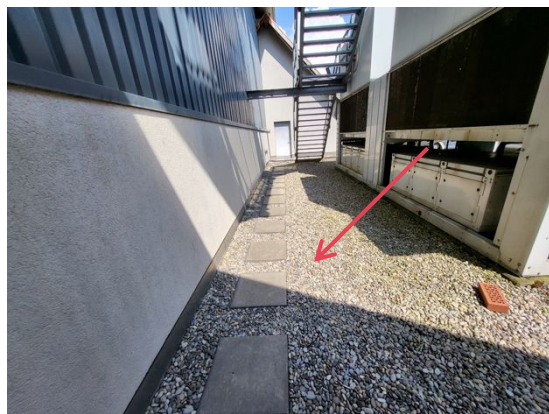
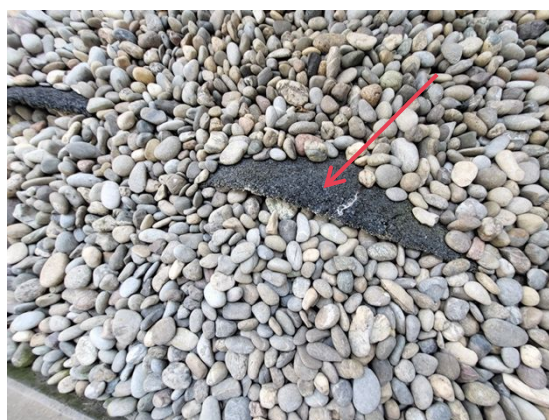
Das Dach der Passerelle sowie jeweils die Stirnseite des Haupttraktes weisen ebenfalls eine bituminöse Dachpappe auf, welche zum alten Bestand (vor 1990 verbaut) gehören. Diese Bereiche werden daher analog zu diesem Analyseresultat als asbesthaltig eingestuft (siehe Fundstellenpläne im Anhang A5). Das Flachdach oberhalb des grossen Musicalsaals wurde hingegen nach 1990 eingebaut und kann somit als asbestfrei eingestuft werden.

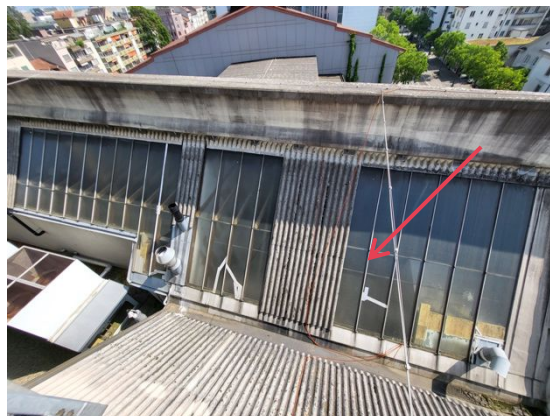
Bei Sheddächern sind häufig asbesthaltige Abdichtungen oder asbesthaltiger Fensterkitt unterhalb der Metalleisten vorhanden. Da dies nicht zerstörungsfrei zu überprüfen ist, müssen diese Fenster vor allfälligen Rückbauarbeiten noch durch eine Fachperson untersucht werden.

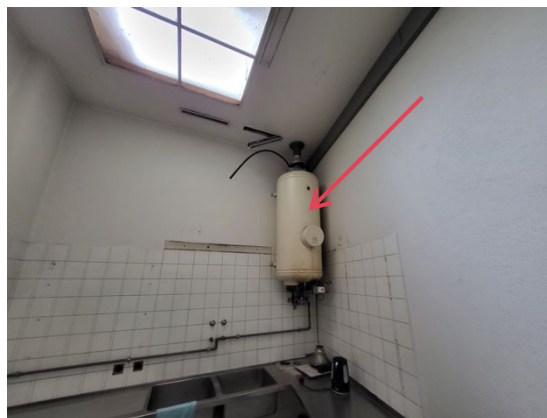
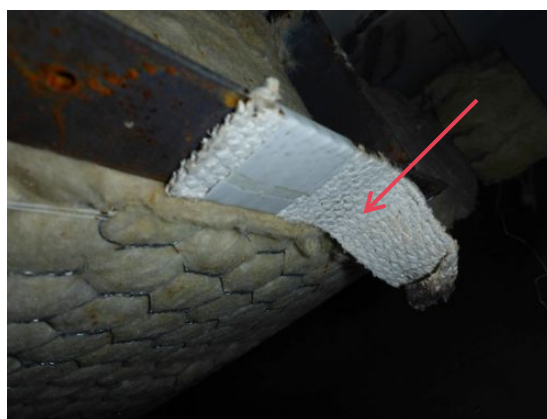
**Position 07****2. OG, Passerelle, Küche, Boiler, unterhalb Blechverkleidung****Dichtungen und Gewebe**

1. Foto: 2. OG, Passerelle, Küche

2. Foto: Symbolfoto von einem asbesthaltigen Gewebe auf einem Distanzring (stammt nicht aus der Liegenschaft)

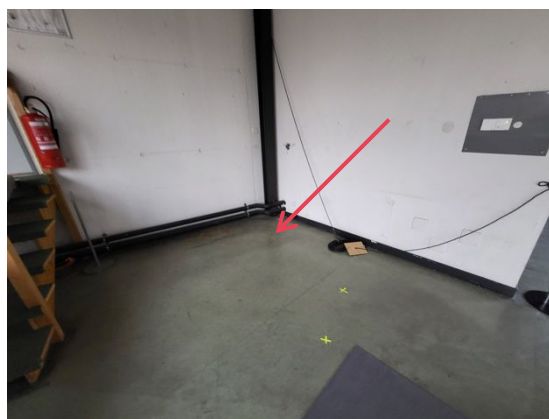
### 2. OG, Passarelle, Boden, grün

Anhand dieser Analyse kann dieser grüne PVC-Bodenbelag inkl. Kleber im gesamten Untersuchungsbereich als asbestfrei eingestuft werden.

Der PVC-Belag im 2. OG, Passarelle, Telefonzelle ist asbesthaltig (siehe Pos. 04 und Fundstellenpläne im Anhang A5).

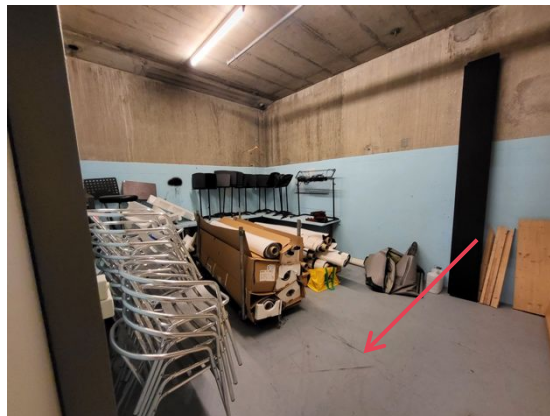
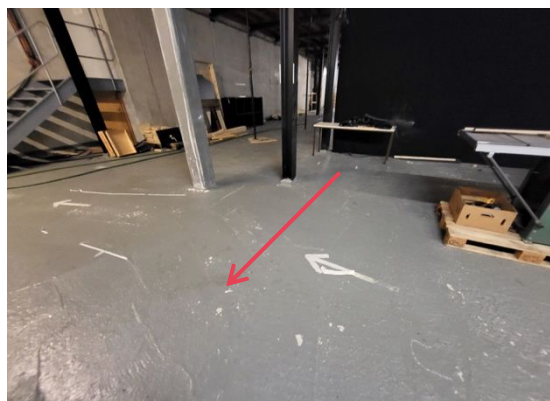
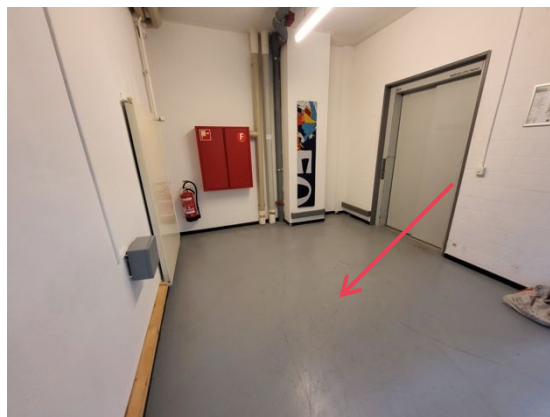
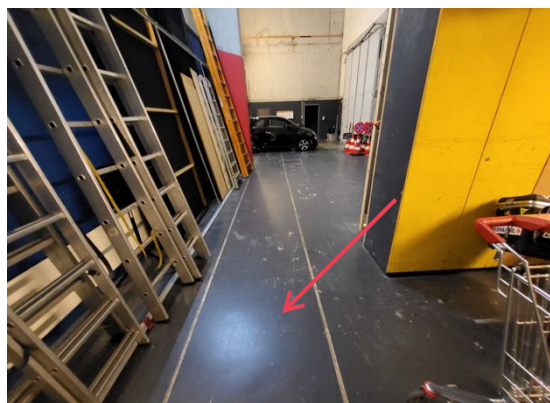
1. Foto: 1. UG, Hydraulik
2. Foto: 1. UG, Unterbühne
3. Foto: EG, Korridor (Dieser Farbenstrich ist auch im 1. und 2. Obergeschoss vorhanden)
4. Foto: EG, Anlieferung

Der PCB-Gehalt der Mischprobe aller vorhandenen Farbenstriche liegt unterhalb des Grenzwertes für die Bearbeitung von 50 mg/kg. Es sind deshalb keine besonderen Massnahmen zu beachten.

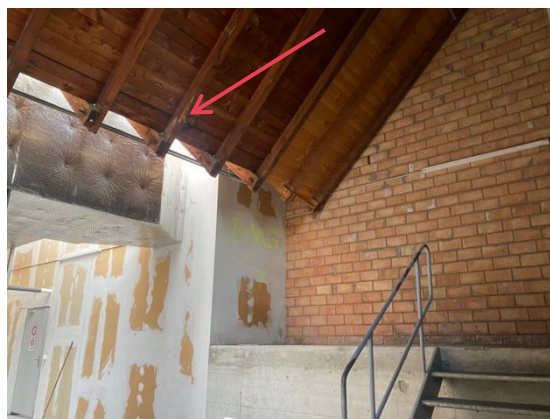
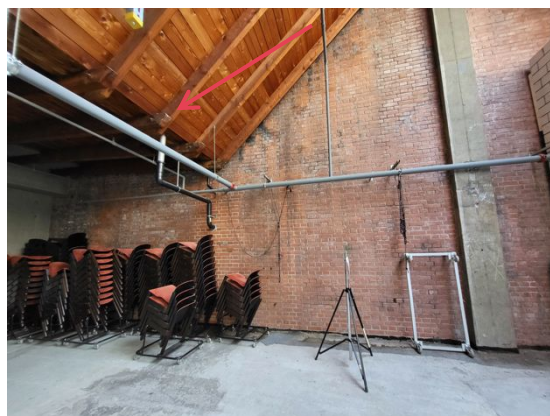
Die Holzschutzmittelprobe mit geringer Pentachlorphenol-Belastung wurde aus dem 3. OG, Lager Ost, entnommen (siehe auch Fundstellenpläne im Anhang A5). Diese weist eine geringe Belastung auf. Holzproben in diesem Konzentrationsbereich zeigen in der Regel Sekundär-Verunreinigungen an. Es kann davon ausgegangen werden, dass keine Belastung der Raumluft oder des Hausstaubes vorliegt.

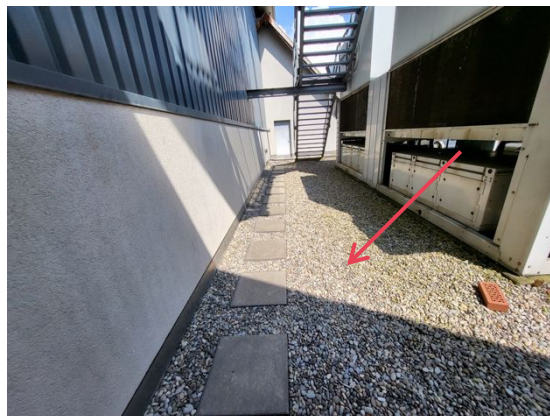
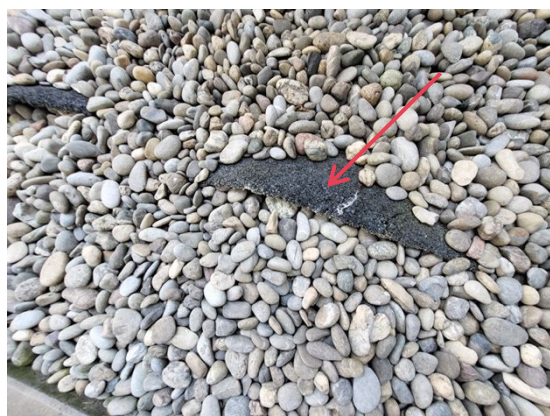
Die PAK-Belastung ist sehr gering. Da die bituminöse Dachpappe jedoch asbesthaltig ist, gilt der Entsorgungsweg analog zu Kapitel 3.1 (Pos. 05).

Das Dach der Passerelle sowie jeweils die Stirnseite des Haupttraktes weisen ebenfalls eine bituminöse Dachpappe auf, welche zum alten Bestand (vor 1990 verbaut) gehören. Diese Bereiche werden daher analog zu diesem Analyseresultat eingestuft.
