Amt für Umwelt und Energie

Schlussbericht 2014

Kantonale Planung zur Wiederherstellung der Fischwanderung bei Wasserkraftanlagen

Basel, im Dezember 2014

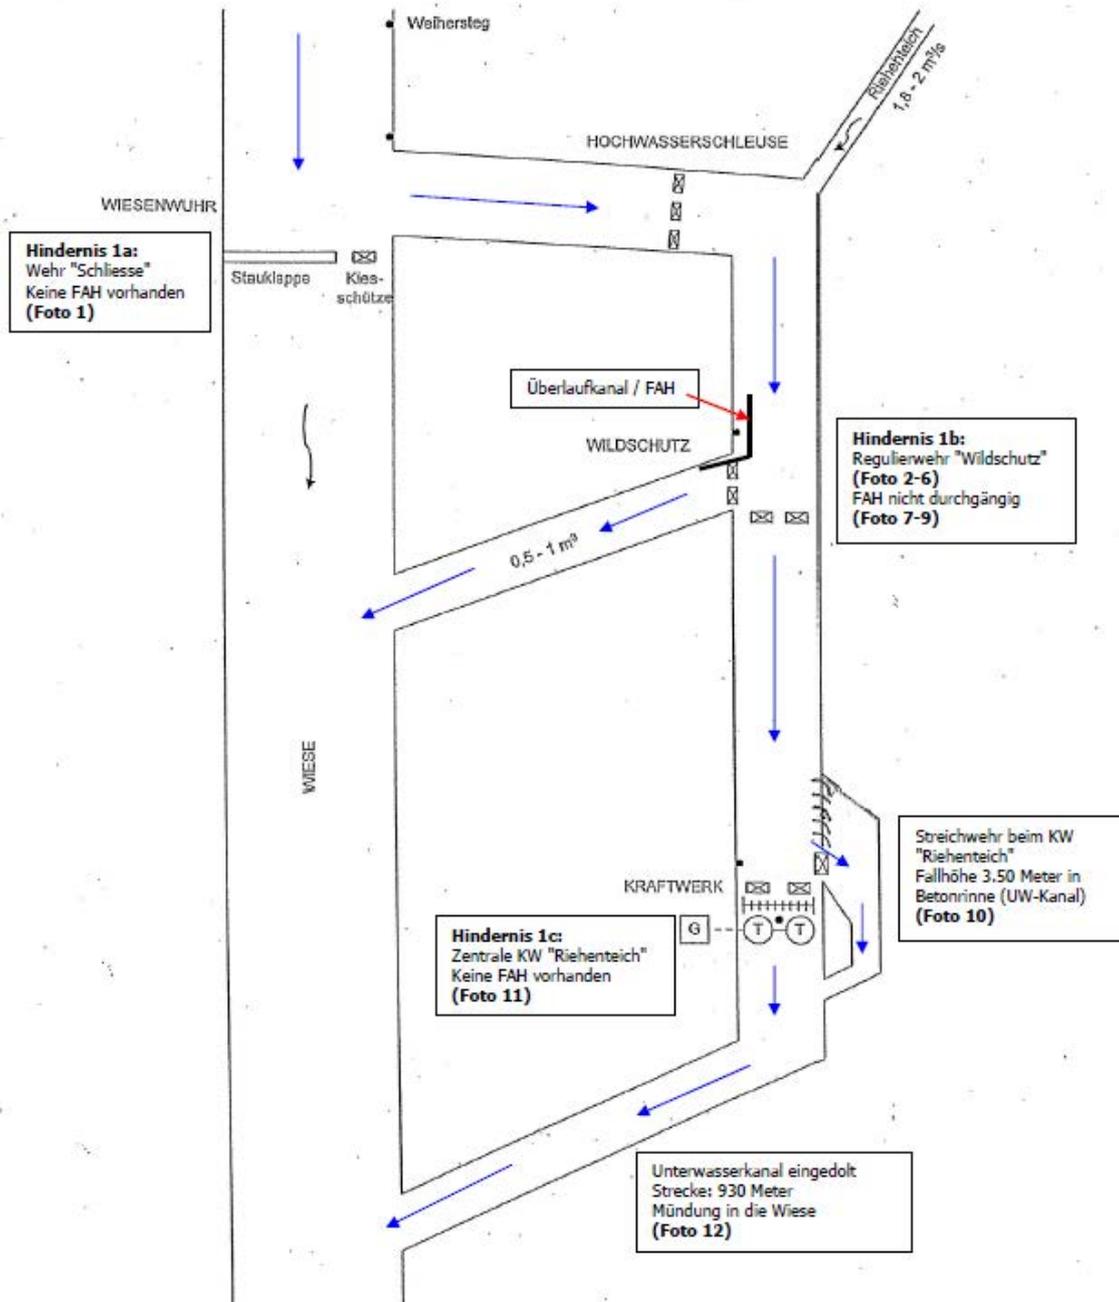
Prinzip Hydraulische Situation

- Bei Wehrüberfall fehlt ein geeignetes Tosbecken. Durch den Aufprall auf den Schiebetisch ist mit Schäden an Fischen zu rechnen. Wenn sich der Abfluss vermindert, bleiben die Fische im von der Betonschwelle eingefassten Tosbecken gefangen und sind leichte Beute für fischfressende Vögel. Bei anhaltend sommerlichen Trockenperioden ist mit einer hohen Aufwärmung des Beckens zu rechnen.

- Der Fischschutz ist ungenügend. Mit dem allzu breiten Rechenabstand (28 mm) wird nicht verhindert, dass Fische in den Turbinen Schaden nehmen.
- Fische, die über das Streichwehr in den Überlaufkanal gespült werden, fallen nicht in ein Wasserbett sondern auf die betonierte Sohle und können auch auf diesem Weg geschädigt werden.

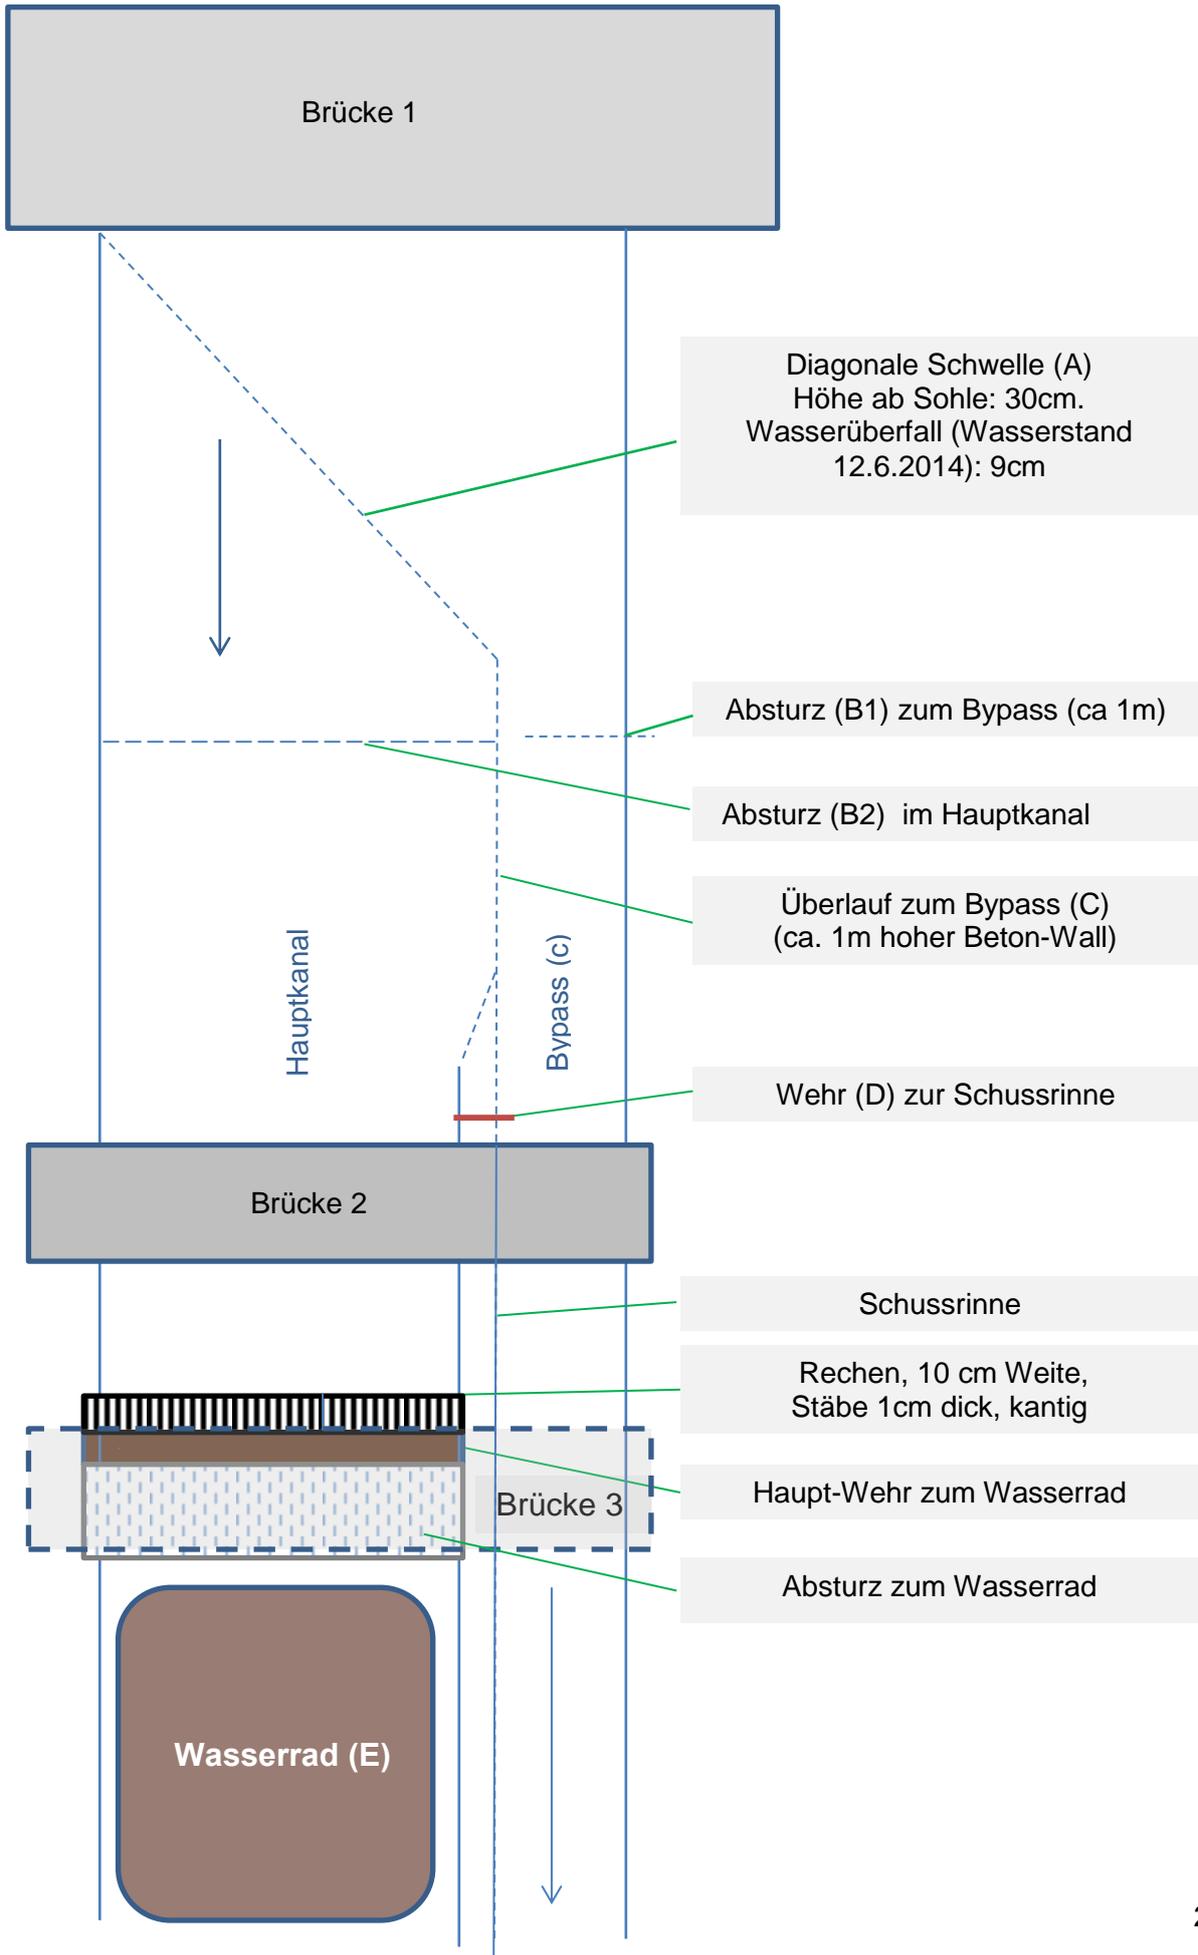
2. Hydraulische Situation: Oberhalb Wasserrad Papiermühle

Der Zufluss wird im oberen Bereich der Fussgängerbrücke über eine diagonale Schwelle geleitet, und nach einem weiteren Absturz in einen Hauptkanal in Richtung Wasserrad und in einen Bypass aufgeteilt (Anhang 2, Hydraulische Situation). Die diagonale Schwelle ist von der Gewässersohle an gemessen ca. 30 cm hoch. Die Sohle des Bypass liegt tiefer als der Hauptkanal und wird per Überlauf gespiesen. Der Absturz B1-B2 verläuft quer durch die gesamte Kanalsohle und ist sowohl im Hauptkanal wie im Bypass ausgeprägt (Anhang 2, Fotos 1–2; 5-6).

Abwandernde Fische gelangen nicht nur via Überlauf in den Bypass sondern auch mit dem Wasser in den Hauptkanal. Die Durchgängigkeit via Hauptwehr zum Wasserrad ist durch die hohe Fliessgeschwindigkeit und die Wasser-Tiefe von nur wenigen Zentimetern mangelhaft und mit hoher Verletzungsgefahr für die Fische verbunden.

- Eine Fischabstiegshilfe mittels Bypass ist vorhanden. Die Funktionalität wird aber als mangelhaft eingestuft.
- Die vorhandenen Abstürze und Kolkbereiche sind passierbar und werden als unproblematisch eingestuft

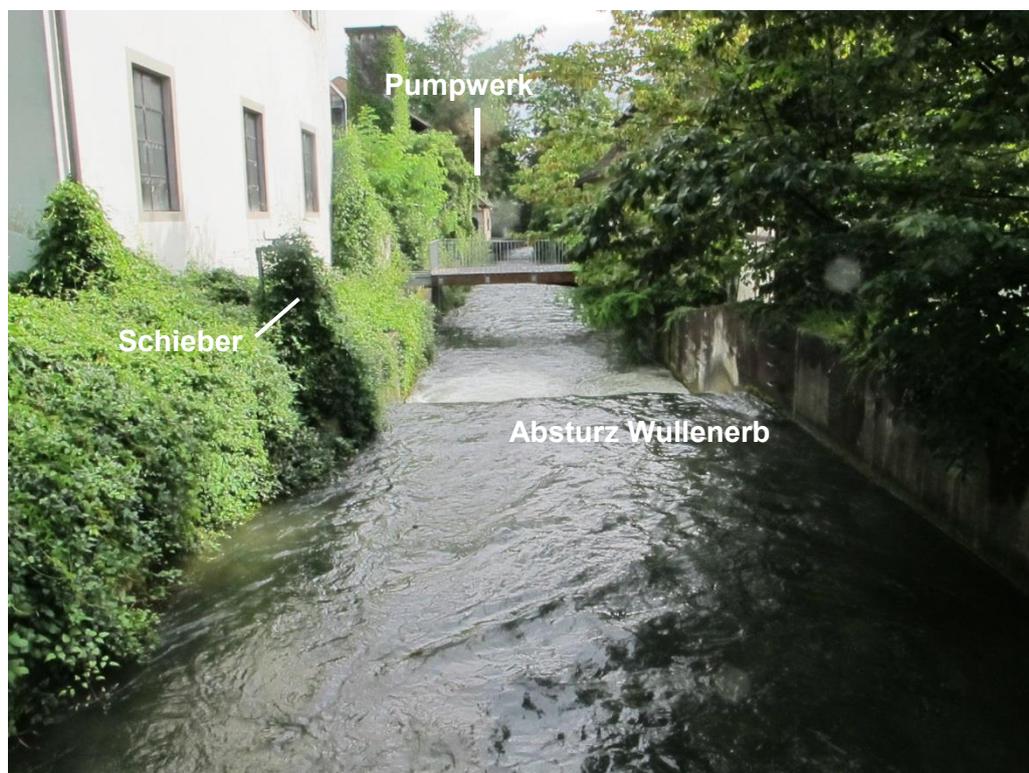
Foto 1: Blick in Fließrichtung des St. Alban-Teichs
