MARKGRÄFLERHOF SANIERUNG DACH UND FASSADE

Hebelstrasse 2-10, 4056 Basel

MARKGRÄFLERHOF

DACH- UND FASSADENSANIERUNG

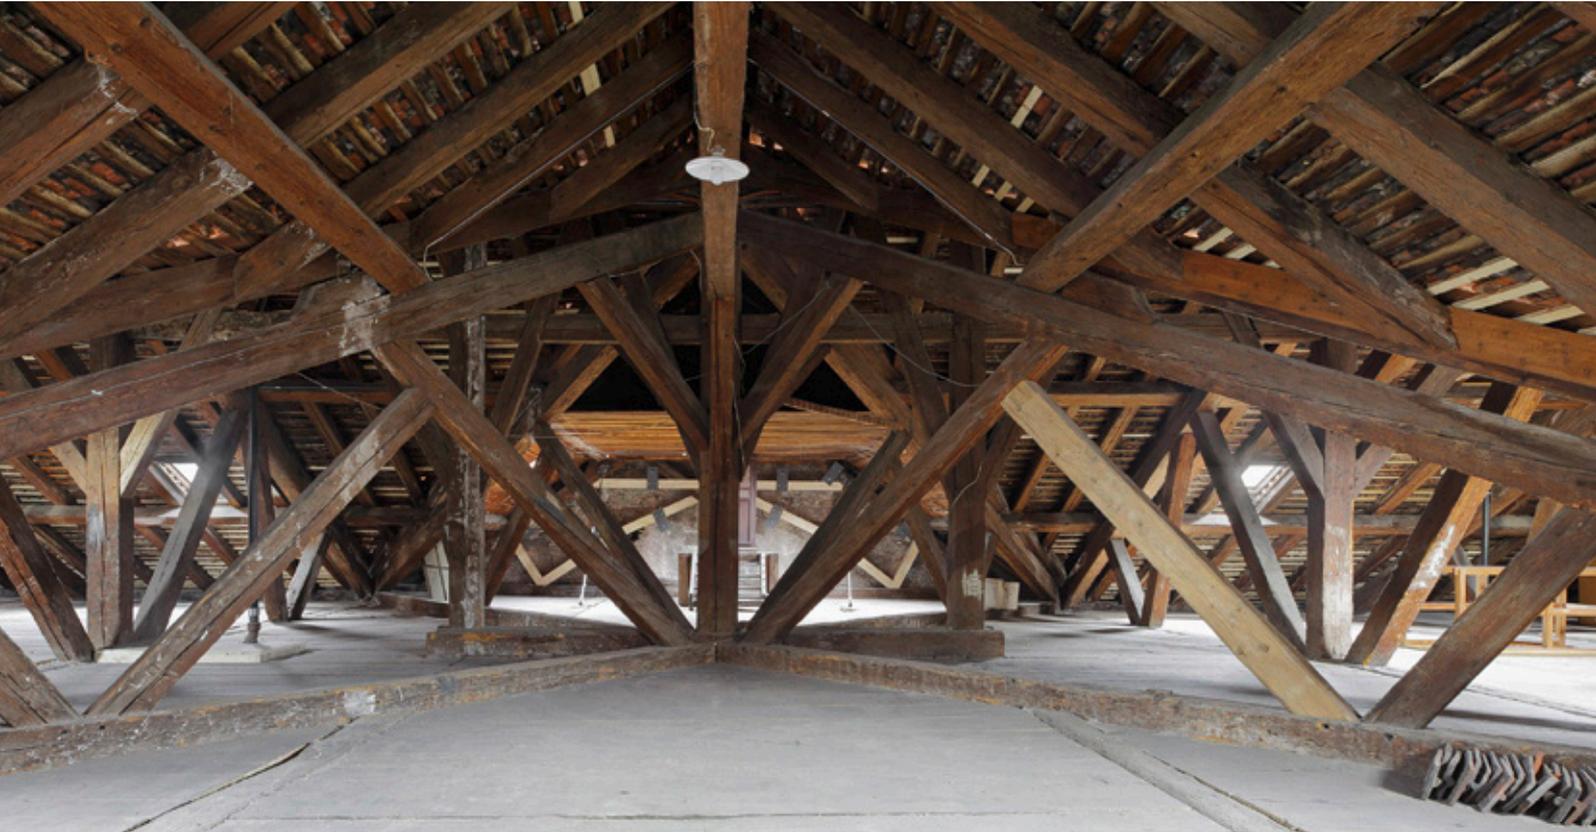
*Dachkonstruktion unter dem Kreuzfirst in der Gebäudemitte.
 Sie folgt einem französischen Vorbild und verbindet Merkmale
 des stehenden Stuhls mit solchen des Hänge- und Sprengwerks;
 für Basel typologisch ein völliger Ausnahmefall.*

Auf dem ausgedehnten Dach mit seinen zahlreichen komplizierten Anschlüssen und Details erfolgte eine Erneuerung des gesamten Spenglerwerks in Kupfer. Die Ziegeldächer wurden umgedeckt und mit handgefertigten alten Biberschwänzen ergänzt. Auch an den Zimmermannskonstruktionen erfolgten Reparaturen, wobei im konstruktiv interessanten Dachwerk aus der Zeit um 1700 auf die Ergänzung verlorener Teile und die Beibehaltung der intakten alten Lattung besonderes Augenmerk gelegt wurde.

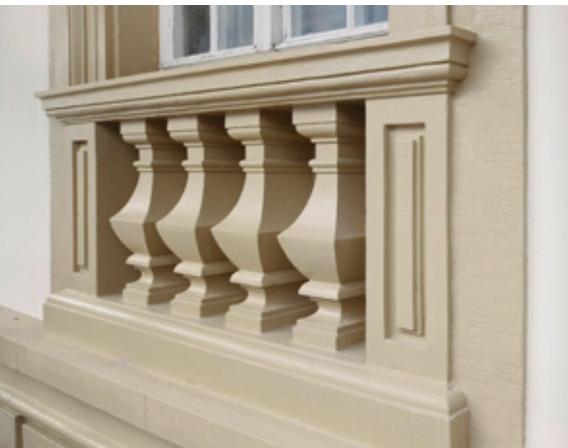
*Brüstungsfeld mit Balustern am Erweiterungs-
 trakt von ca. 1840. Die Architektur des Barock-
 baues wurde übernommen und im Detail leicht
 variiert.*

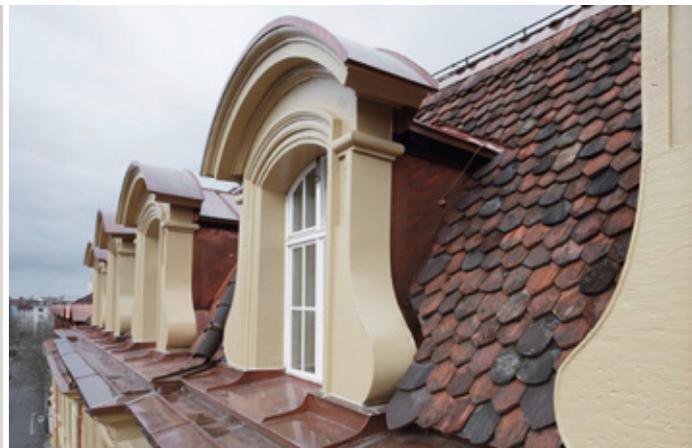
*Lukarnen und Dachfuss des Mansardstocks. Die Dachaufbauten
 und das Kranzgesims sind, dem Anspruch des Bauwerks gemäss,
 in Massivbauweise erstellt.*

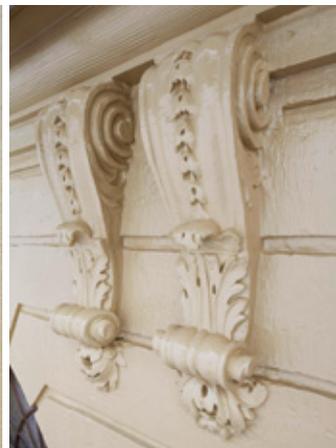
*Volutenkonsolen mit Akanthus-
 motiv als Zierelemente der seit-
 lichen Balkons. Wie das ganze Ge-
 bäude wurden auch die Details nach
 grafischen Vorlagen gestaltet.*

Die Instandsetzung der Balkone mit ihren kunstvollen Eisengeländern wurde strassenseitig mit der Wiederherstellung der Fenstertüren verbunden, die man irgendwann mittels Brüstungsmauern zu Fenstern reduziert hatte. Die um 1960 gesamthaft erneuerten Kreuzstockfenster hatten anstelle ihrer nur mit Quersprossen versehenen Vorgänger aus dem 19. Jahrhundert kreuzsprossierte Flügel in Verbundkonstruktion mit stehenden Rechteck-Glasformaten erhalten. Der weitgehend intakt überlieferte und in der handwerklichen Qualität hochwertige Bestand sprach gegen einen abermaligen Austausch, was zudem schwierige Rekonstruktionsprobleme aufgeworfen hätte – die ursprünglichen Fenster waren mit Bleisprossen und kleinen Rechteckscheibchen verglast. Stattdessen kam eine Erhaltungslösung zur Ausführung, bei der das Schreinerwerk und die mechanischen Teile repariert sowie eine erhebliche Verbesserung der Dämmung durch Austausch der inneren Einfach-Glasebene in Isolierverglasung erreicht wurde.
