Amt für Umwelt und Energie

Ökomorphologie Stufe F

Dokumentation der Neukartierungen (Wieseebene)

Basel, Juni 2016

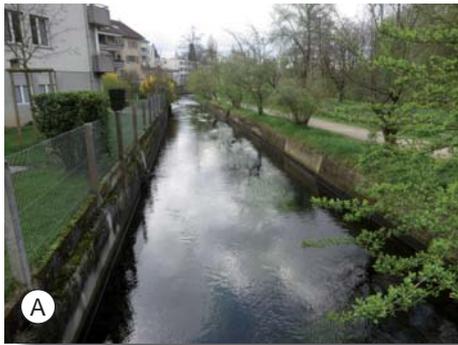
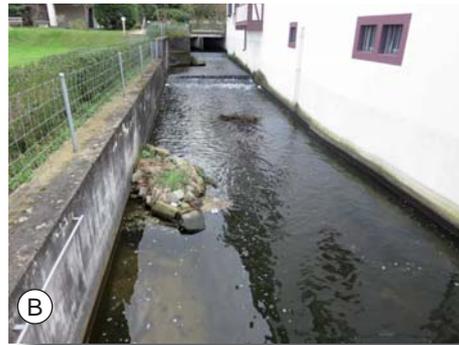
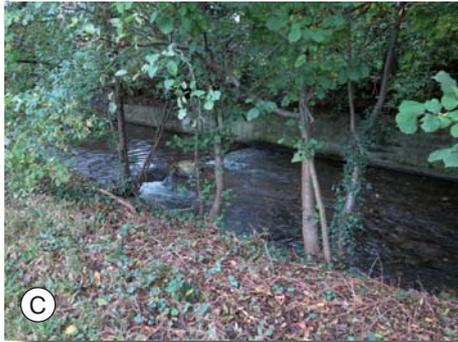
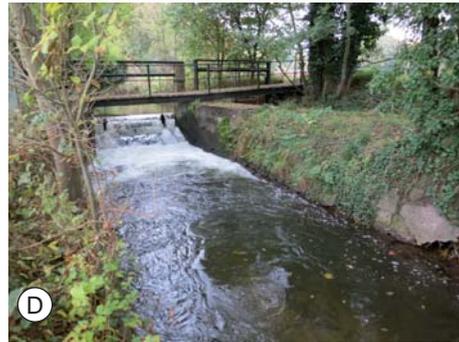
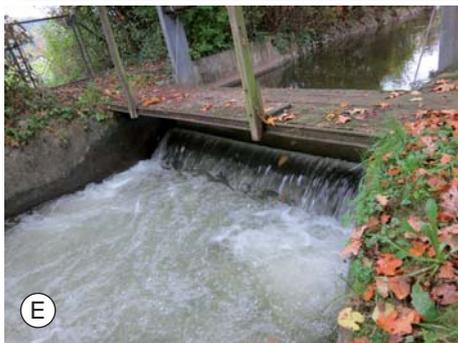
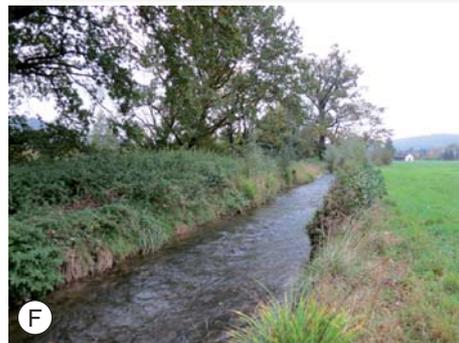
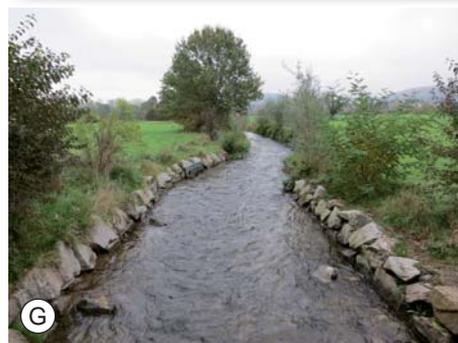
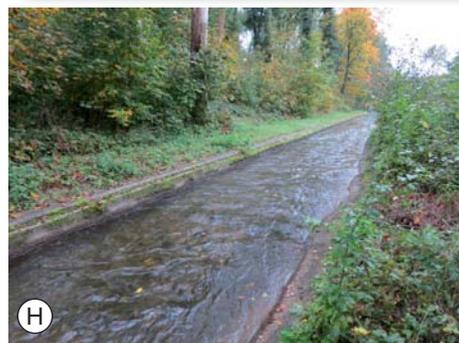
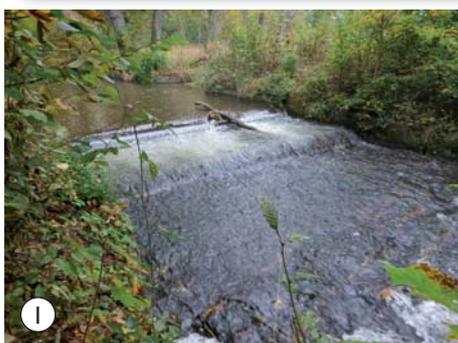
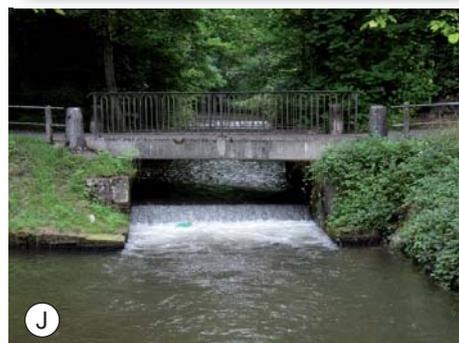
Neuer Teich (Mühleiteich)

Ein 20 cm hoher Absturz direkt oberhalb der Mündung in den Riehenteich, sowie eine Doppelschwelle rund 40 m weiter flussaufwärts erschweren den Fischen den Aufstieg vom Riehenteich in den Neuen Teich. Diverse Schütze mit Abstürzen unterbrechen die Längsvernetzung. Die glatte Rampe bei der Mühle Riehen ist für die Fische bachaufwärts nicht passierbar.

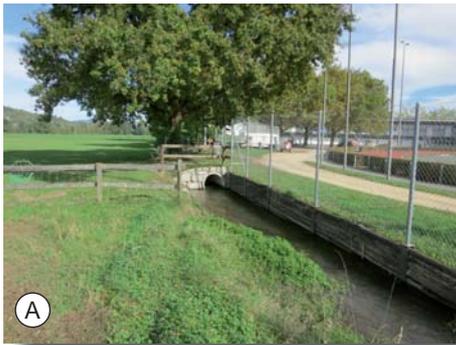
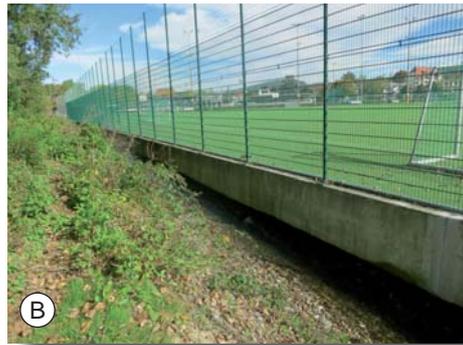
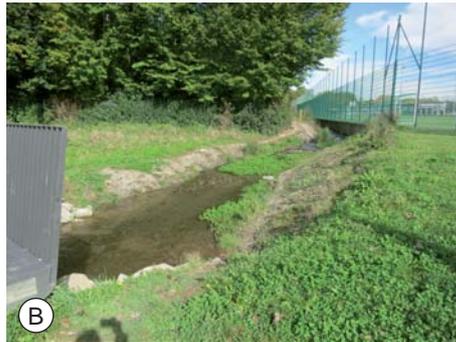
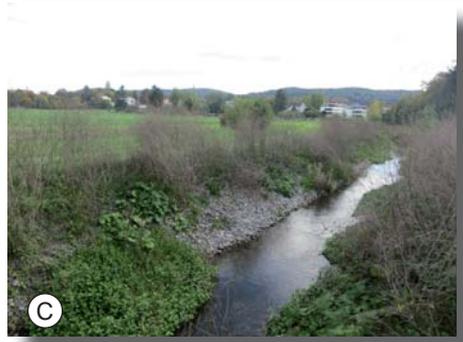
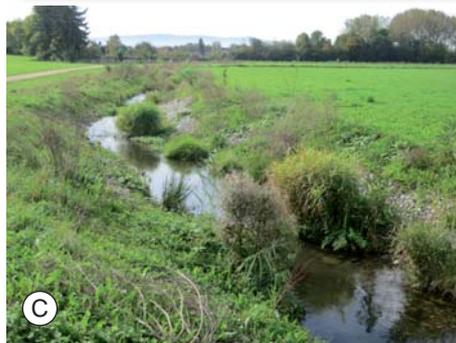
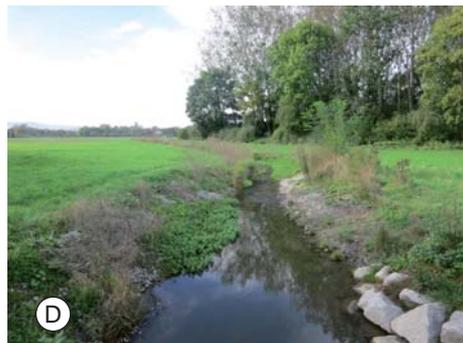
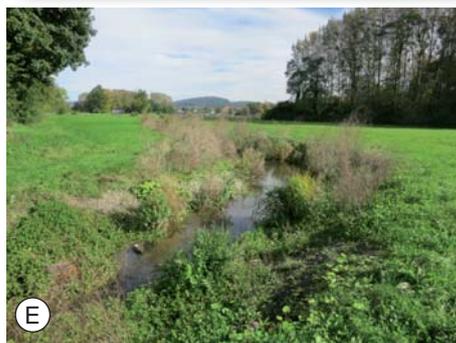
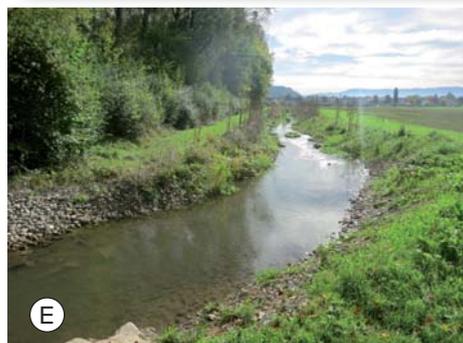
Alter Teich

Der 2011 revitalisierte unterste Abschnitt wird als «naturnah» klassiert. Die Ufervegetation war zum Zeitpunkt der Begehung erst am Anfang ihrer Entwicklung, es waren noch wenig Gehölze vorhanden. bachaufwärts bis zur Wasserentnahme aus dem Neuen Teich ist der Teich wenig beeinträchtigt.

Die Längsvernetzung des Alten Teichs ist vollständig gewährleistet, es sind keine Absturzbauwerke vorhanden.

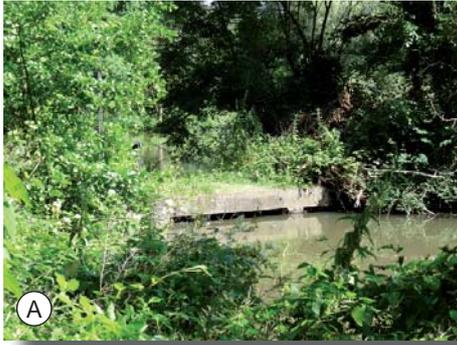
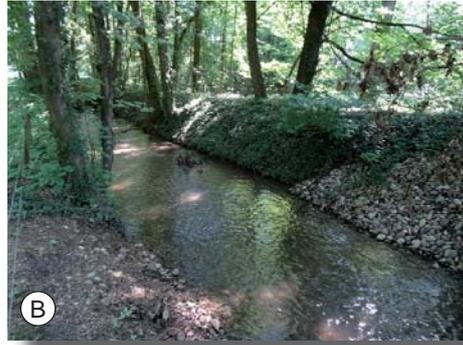
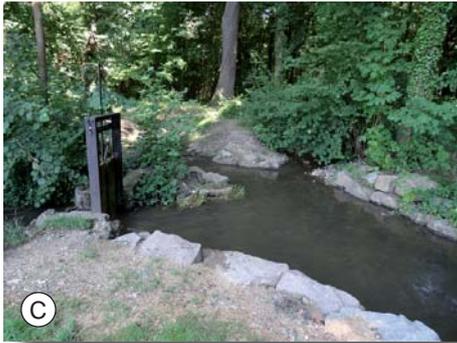
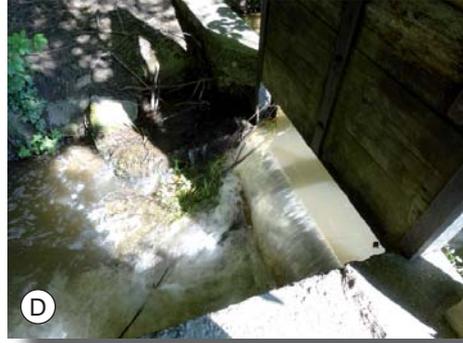
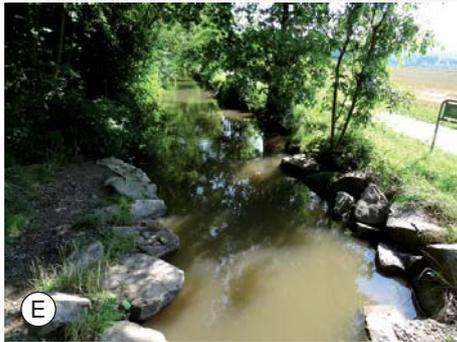
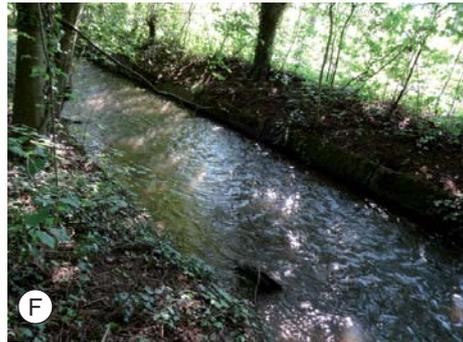
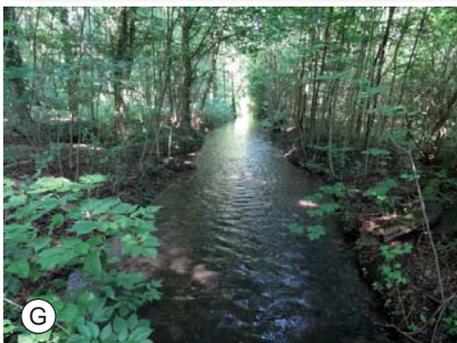
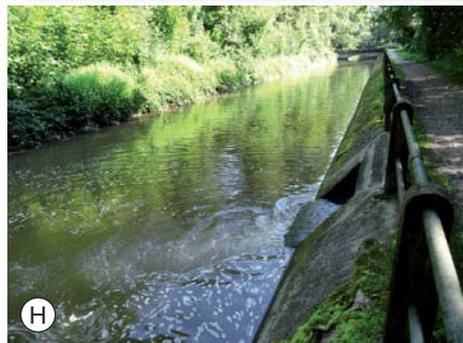
Spittelmattbach

Der unterste Abschnitt - vom Dotier-schütz bis zur Mündung in den Riehen-teich - wird infolge der fehlenden Breiten- und Tiefenvariabilität und der harten Ver-bauung des Böschungsfusses (Durchlass beim Weg, sowie Dotationsbauwerk) als «stark beeinträchtigt» eingestuft.

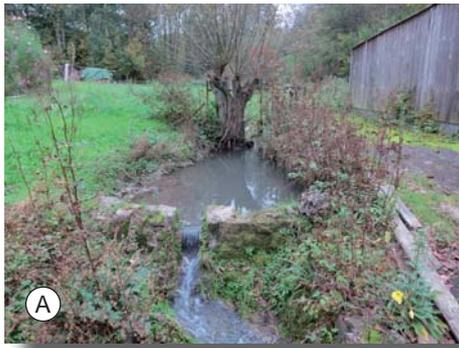
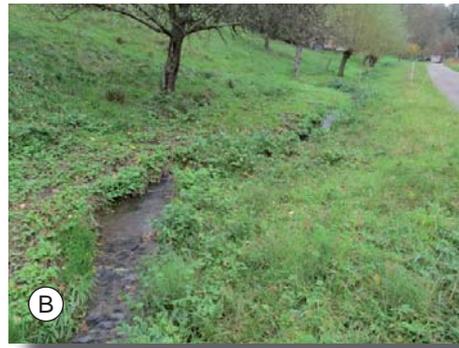
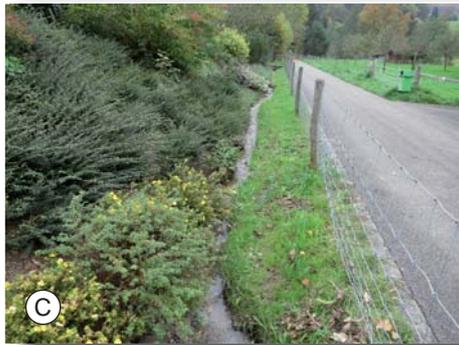
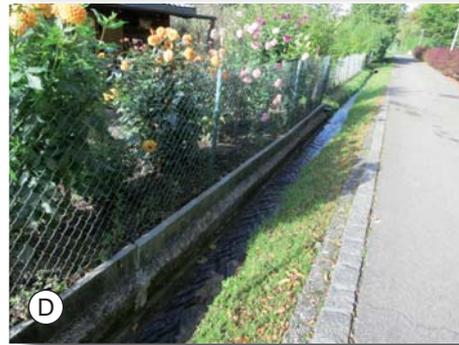
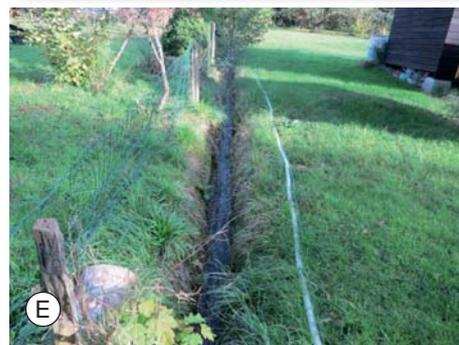
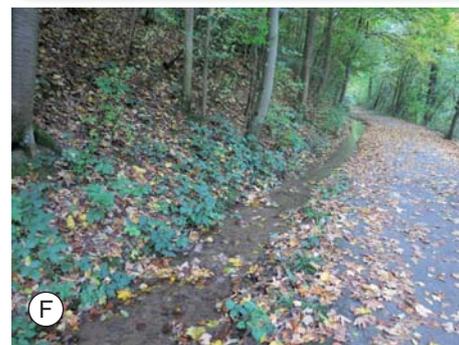
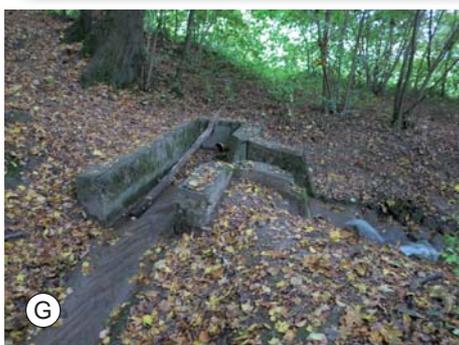
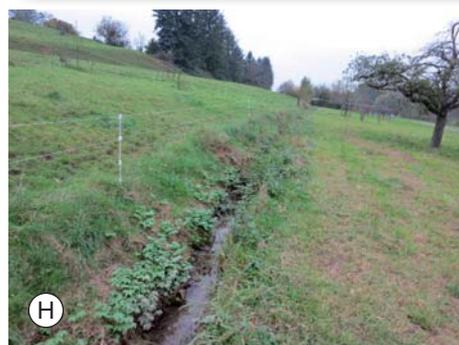
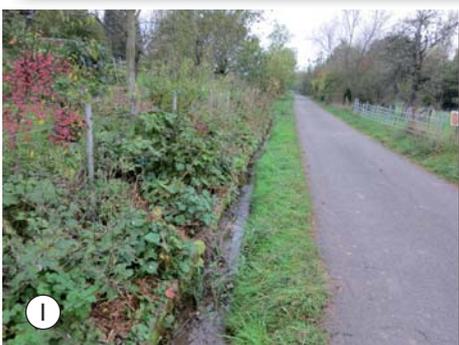
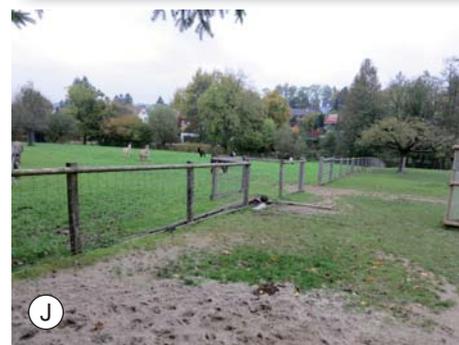
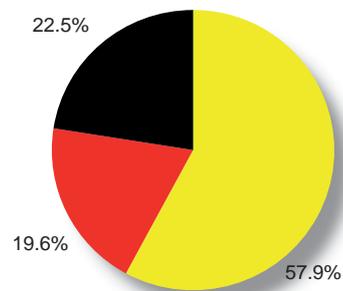
Wie der Name «Bachtelen» (Bachteilen) schon vermuten lässt, wird der Aubach im unteren Teil der Eindolung geteilt und ein kleiner Teil seines Wassers wird via Wassergraben Bachtelen wieder zurück in den Alten Teich geleitet.

Nach einer kurzen eingedolten Strecke, verläuft der rund 0.5 m breite Wassergraben Bachtelen parallel zum Bachtelenwegli. Infolge des mehrheitlich stark verbauten Böschungsfusses und des stark eingeschränkten Uferbereiches wird der obere Teil des Gewässers als «stark beeinträchtigt» klassiert. Anschliessend verläuft das Gewässer 50 m eingedolt unter einem Gebäude durch, bevor es in einem Holzverbau als künstlich eingestuft wird. Die untersten 50 m verlaufen wiederum eingedolt, bevor das Wasser via 20 cm hohen Absturz wieder in den Alten Teich geführt wird.

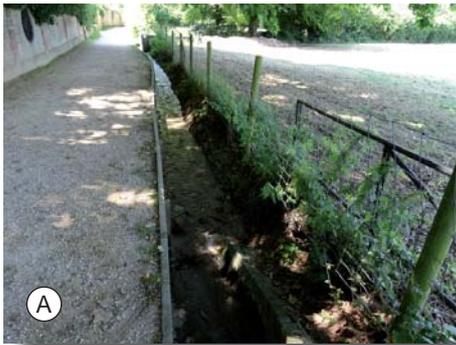
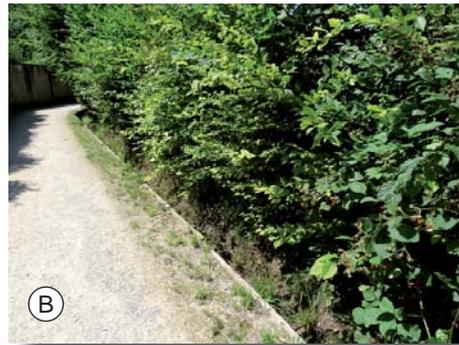
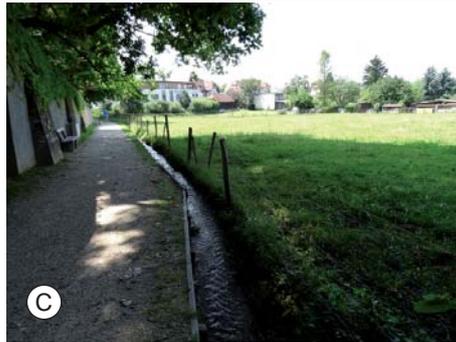
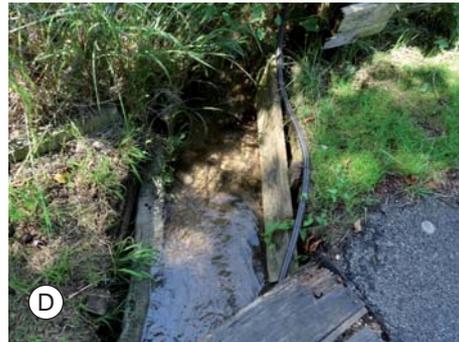
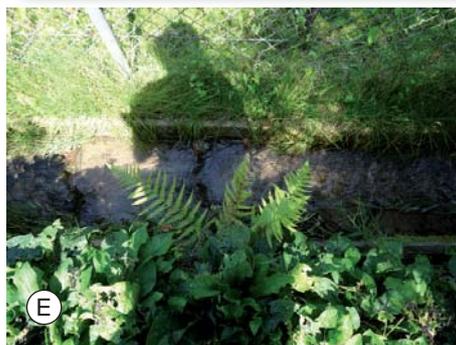
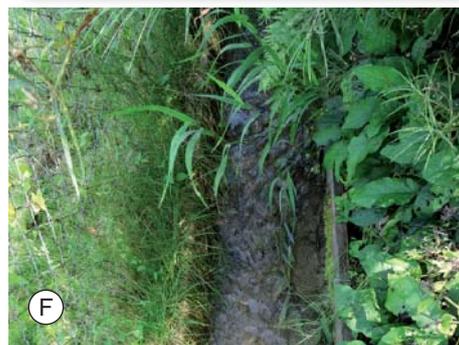
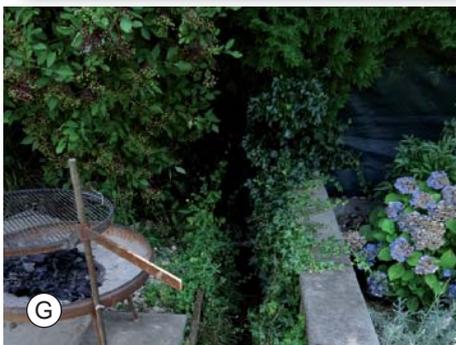
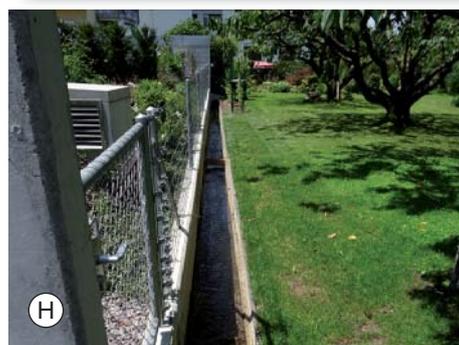
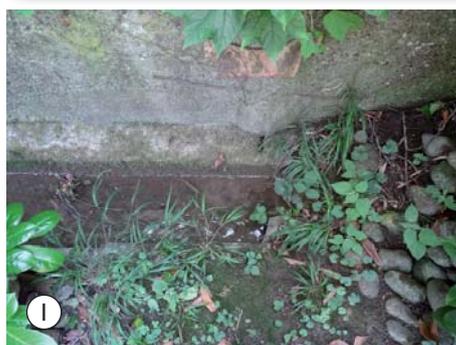
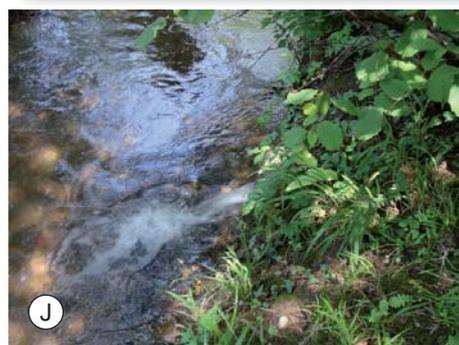
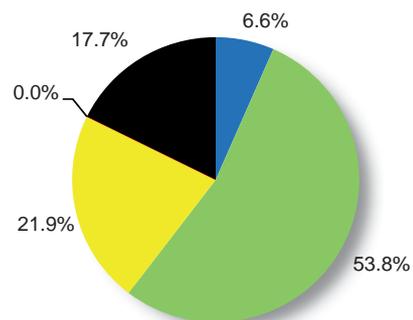
Der Bettingerbach verläuft eingedolt durch Riehen. Unterhalb dieser Eindolung wurde ein neuer Sandfang mit Verteiler (Zuleitung zu den Brühlgräben) erstellt. Bis auf den eingedolten Abschnitt unter dem Gebäude durch können die obersten x m des Gewässers als naturnah oder wenig beeinträchtigt ausgeschieden werden. Im Bereich des Aegelgrabenwegs ist das Gewässer eingedolt, unterhalb der Eindolung folgt eine wenig beeinträchtigte Strecke, die später infolge des durchgehend verbauten Böschungsfusses als «stark beeinträchtigt» klassiert wird. Die untersten 30 m bis zur Mündung in den Alten Teich sind eingedolt.

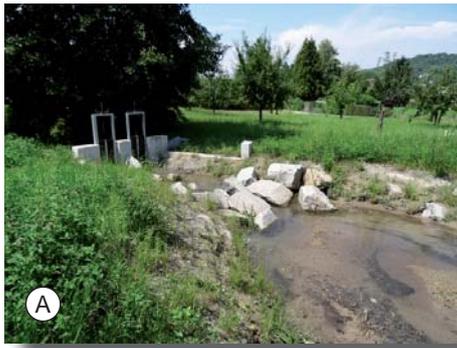
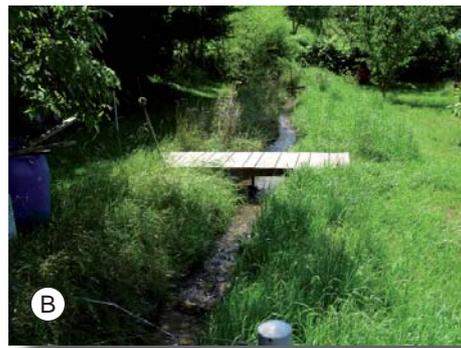
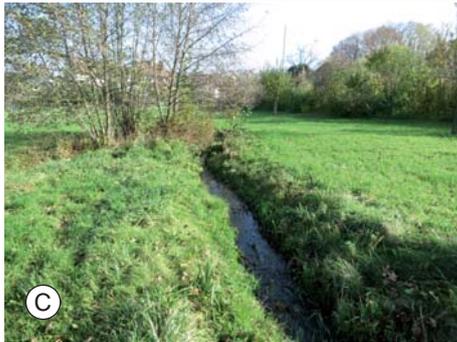
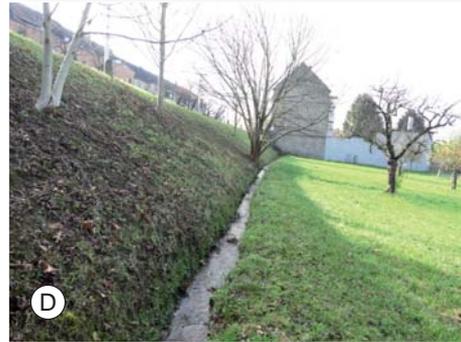
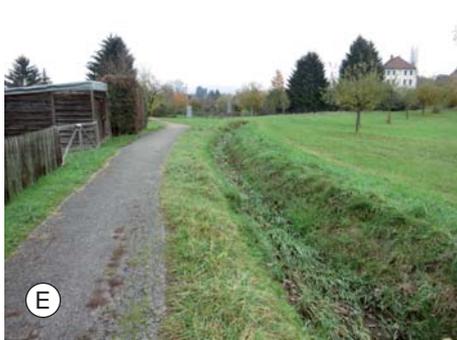
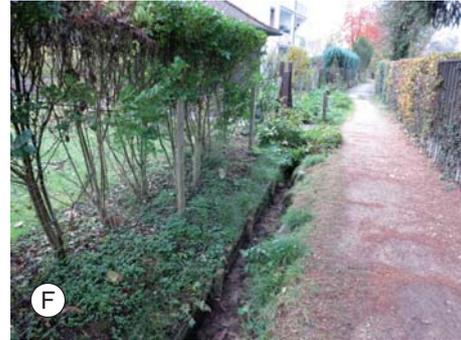
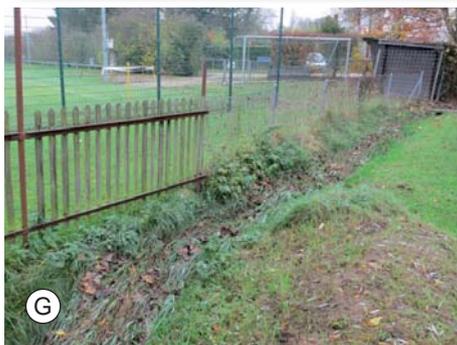
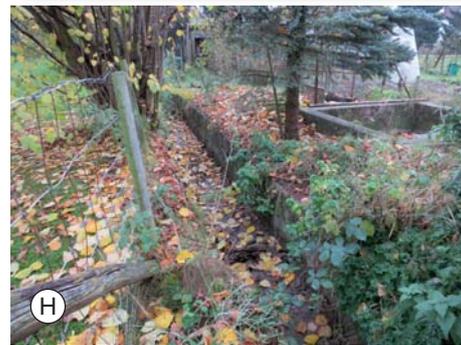
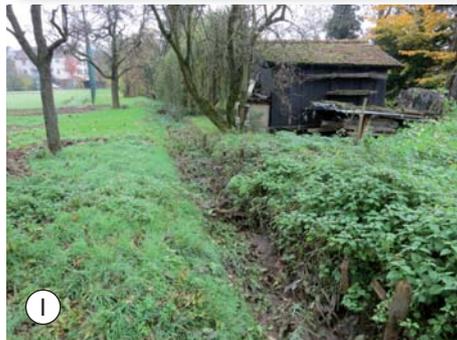
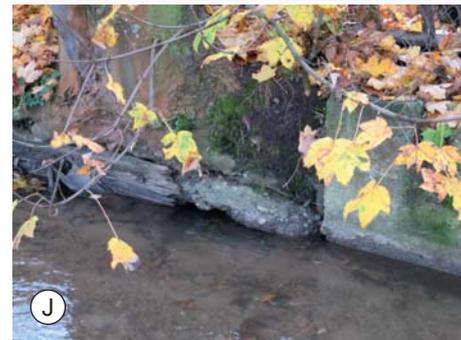
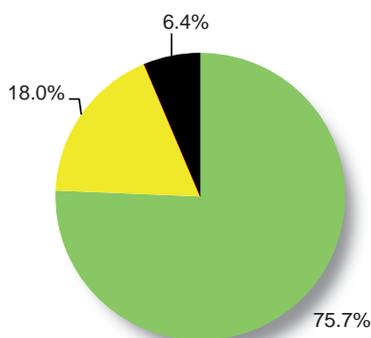
Das Wasser für die drei Brühlgräben werden beim Wasserteiler des Bettingerbachs abgeleitet. Rund dreiviertel der Gewässerstrecken können als «wenig beeinträchtigt» klassiert werden. Bis auf die eingedolte Strecke sowie einige wenig Querbauwerke im nördlichsten Brühlgraben ist die Fischgängigkeit gewährleistet.

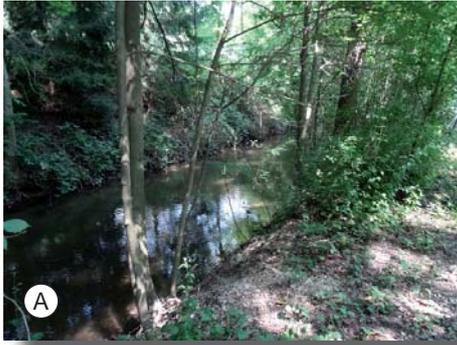
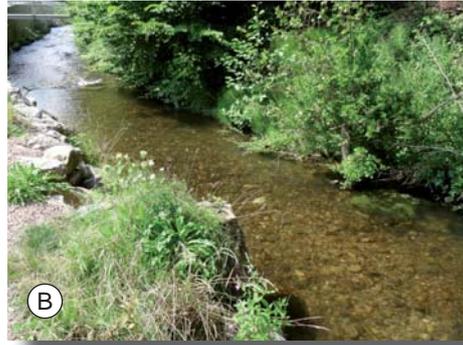
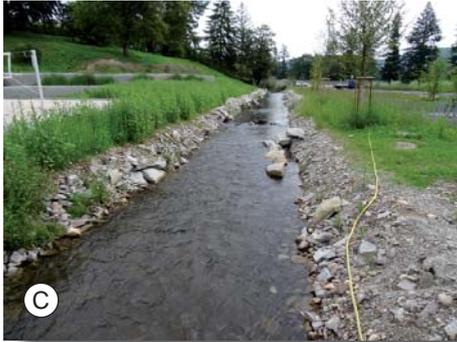
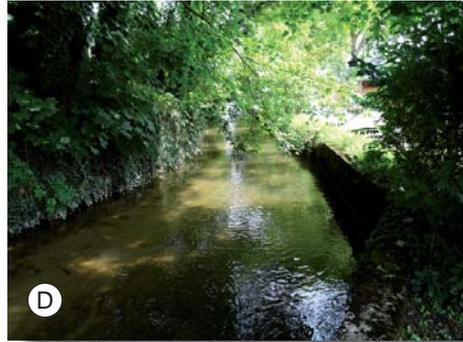
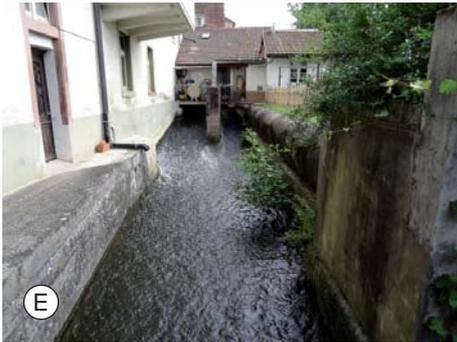
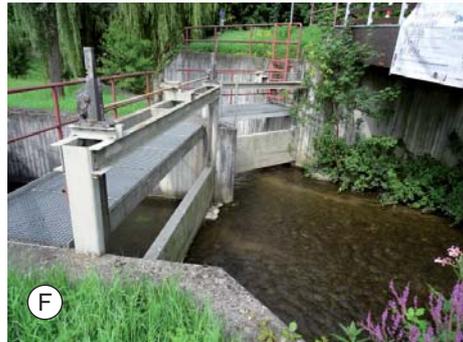
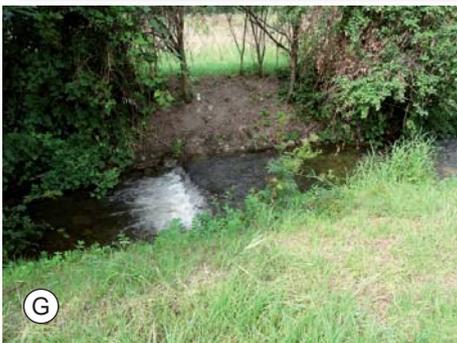
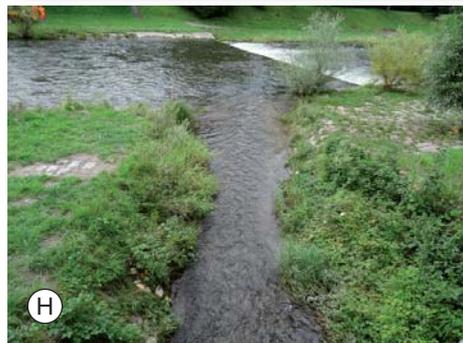
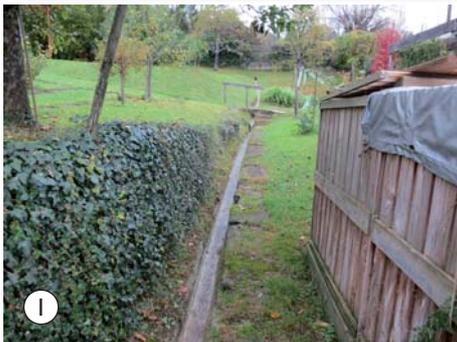
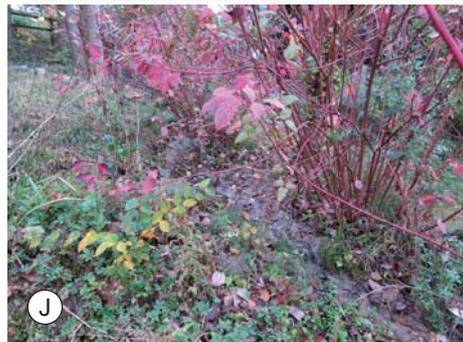
Weilmühlenteich und Heissensteinbach

Das Wasser für den Weilmühlenteich wird in Lörrach beim Weiler-Wehr von der Wiese abgezweigt. Nach Grenzübertritt bis zur Weilstasse wird das Gewässer mehrheitlich als «wenig beeinträchtigt» klassiert, ein Abschnitt beim Naturbad wurde vor kurzem revitalisiert. Im Bereich des Siedlungsgebietes ist der Teich beidseits durchgehend mit Mauern verbaut und wird als «künstlich» klassiert (mehrheitlich deutsches Gebiet). Starke Sohlenverbauungen infolge einer Blockrampe/schwellen führen zu einer «stark beeinträchtigt» Klas-

sierung. Das Zwischenstück im Wald kann als «wenig beeinträchtigt» eingestuft werden, bevor der Teich beidseits mit Blöcken befestigt in die Wiese mündet.

Der Heissensteinbach ist ein 30-40 cm breiter, kleiner Graben, der zum Zeitpunkt der Begehung praktisch kein Wasser geführt hat. Im oberen Bereich führt er durch Siedlungsgebiet und ist stark verbaut, die untersten 40 m sind naturnah, bevor er via 1 m hohen Absturz in den Weilmühlenteich mündet.

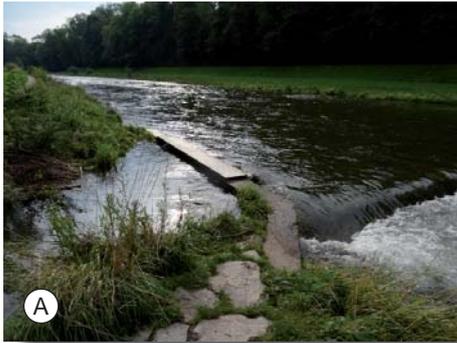
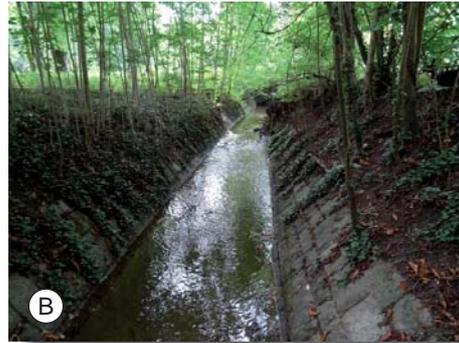
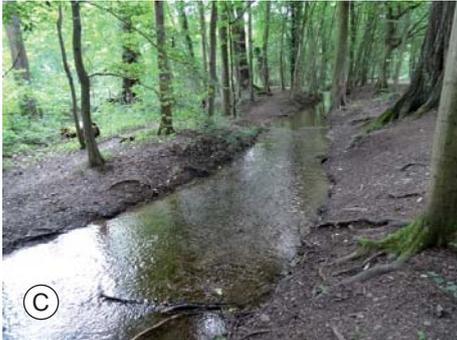
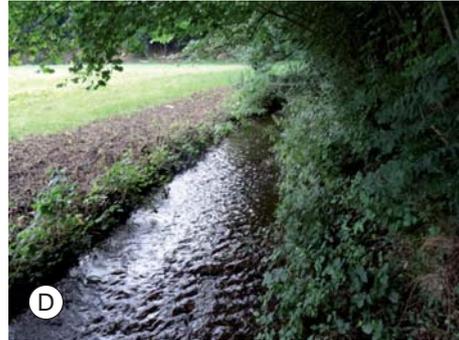
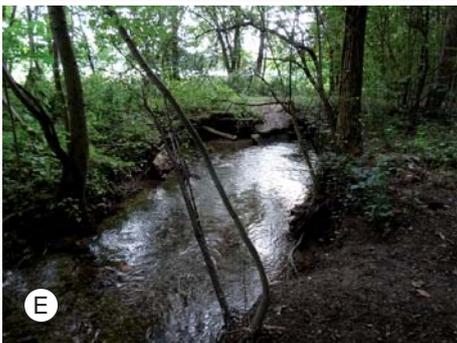
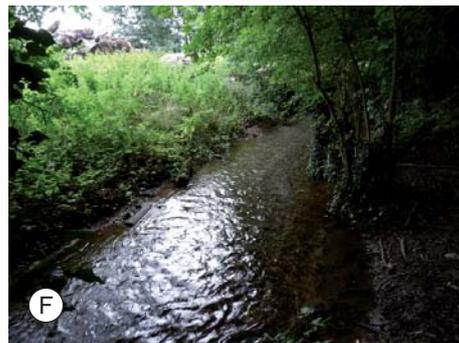
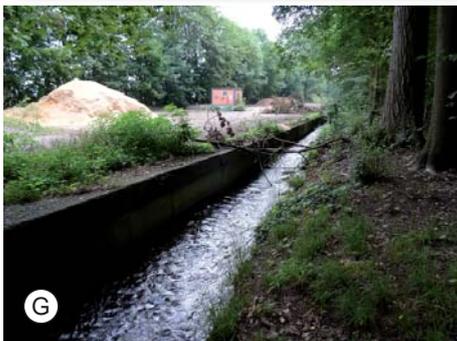
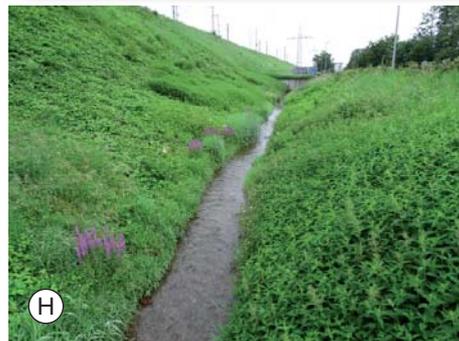
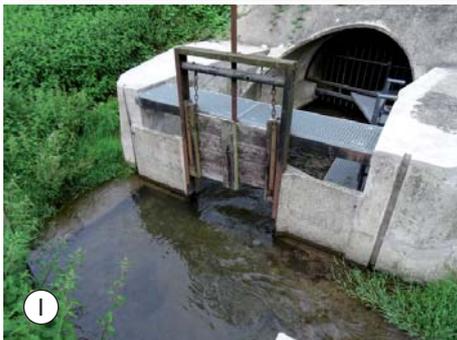
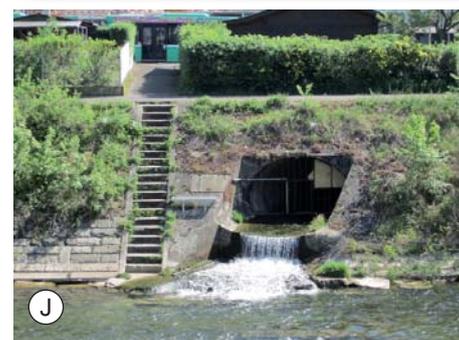
In der Wiese oberhalb des Eisernen Stegs befindet sich rechtsseitig die Wasserableitung in den Otterbach. Unterhalb des Dotationsschützen ist der Gewässerlauf auf einer Strecke von rund 60 m sehr monoton und der Böschungsfuss ist mit dicht aneinander gereihten Betonblöcken befestigt (Klassierung «stark beeinträchtigt»). Danach folgen längere Abschnitte, die als «wenig beeinträchtigt» ausgeschieden werden können. Im Bereich der Bahnlinie befindet sich eine längere Eindolung. Die untersten 530 m verlaufen eingedolt unter den Geleisen der Deutschen Bahn, sowie dem Industriegebiet, bevor der Otterbach via 0.5 m hohen Absturz in die Wiese mündet.
